RELATÓRIO TÉCNICO

Em 10/04/2024 realizamos uma vistoria técnica na Clínica Veterinária do Programa Meu Pet na cidade de Ribeirão Preto onde verificamos os danos causados pelos furtos e depredações na unidade, conforme descrito a seguir:

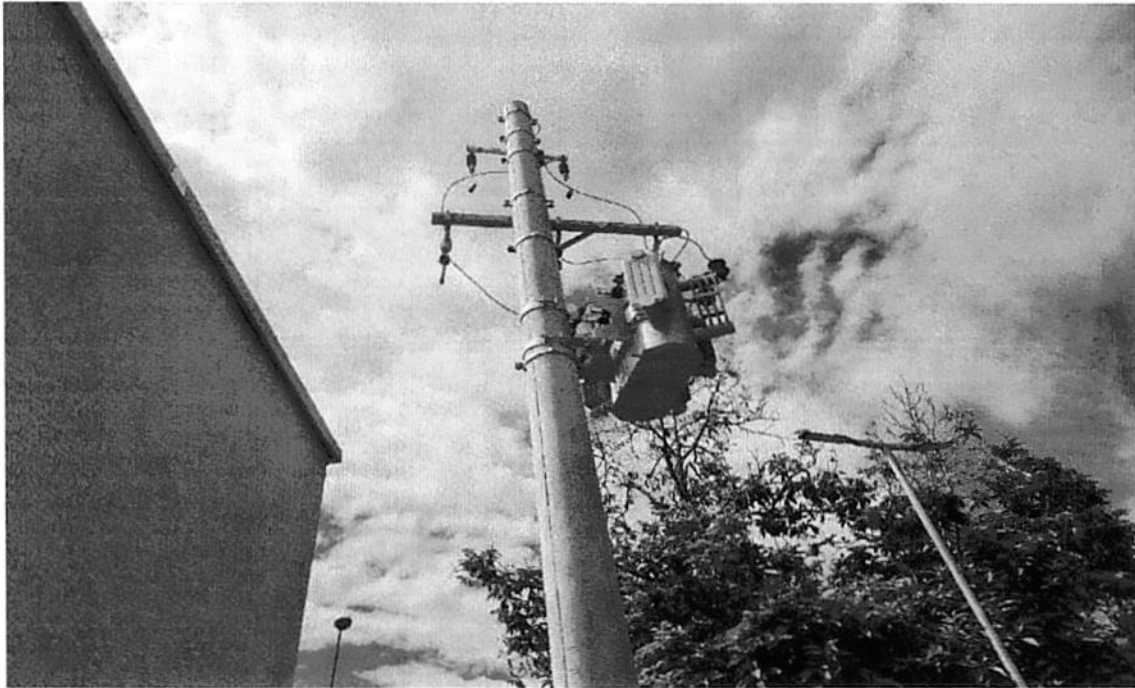
Entrada de energia ainda não foi ligada pela concessionária

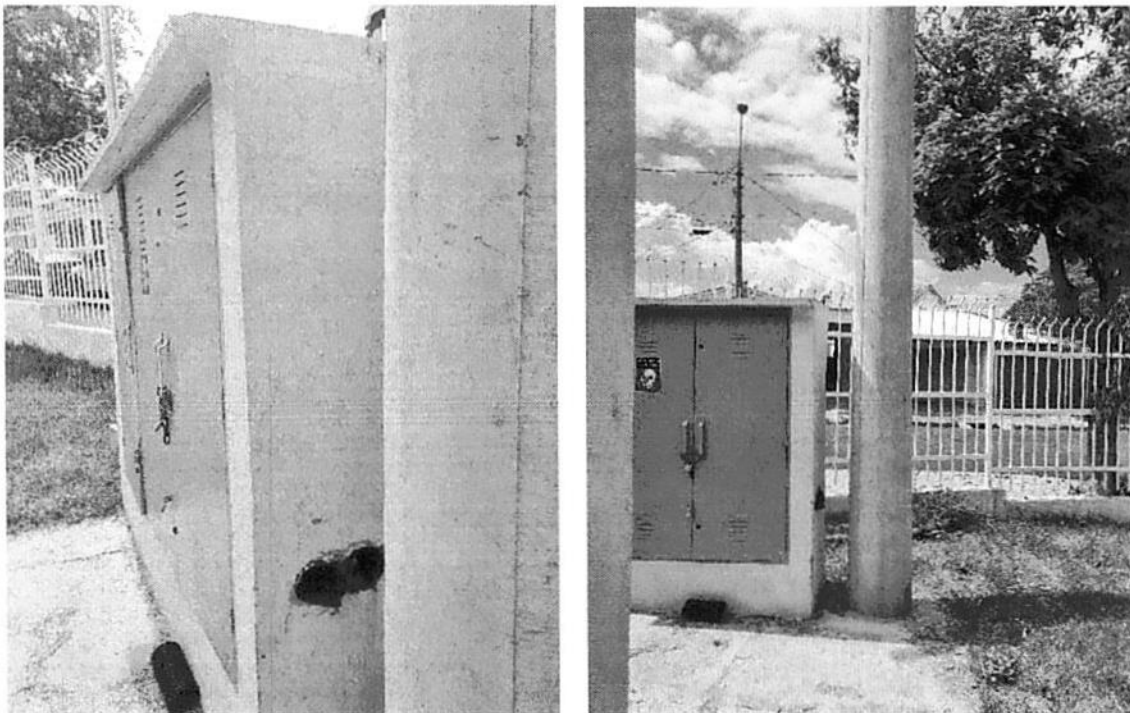
1. Furto dos cabos de alimentação do poste até a caixa da entrada;
2. Furto da proteção da caixa de entrada (Disjuntor ou Chave NH);
3. Danificaram as portas da caixa de entrada, será necessário o reparo;

Todos os cabos da entrada de energia foram furtados

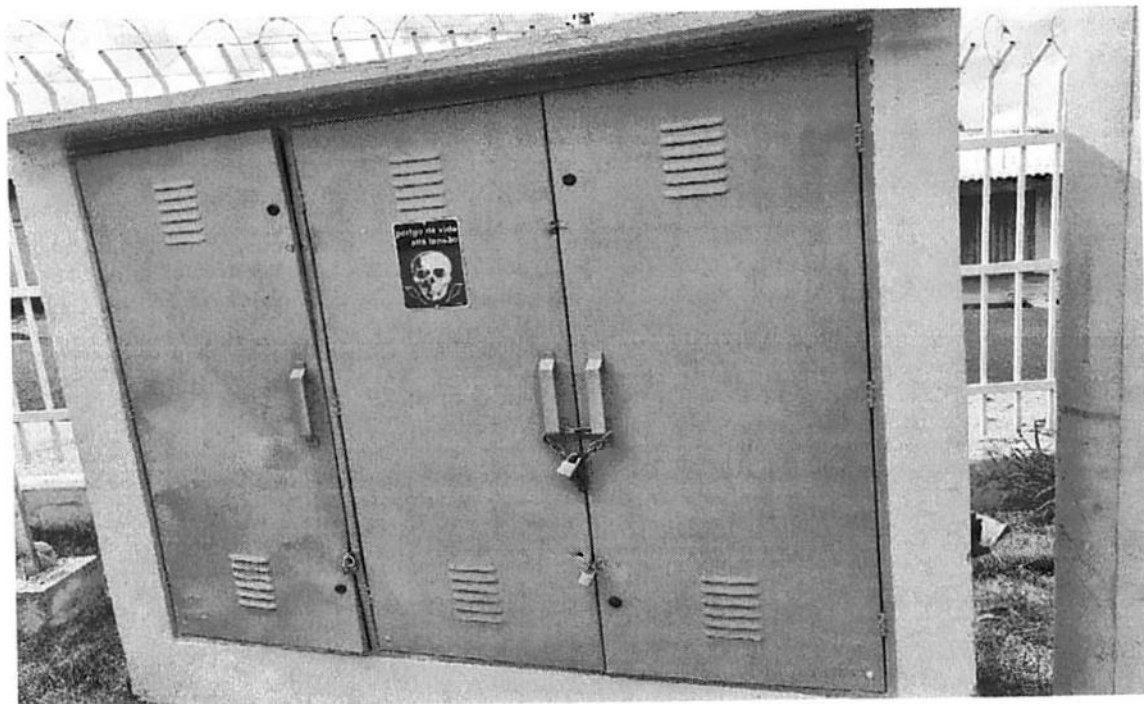
Portas da caixa de entrada de energia foram danificadas

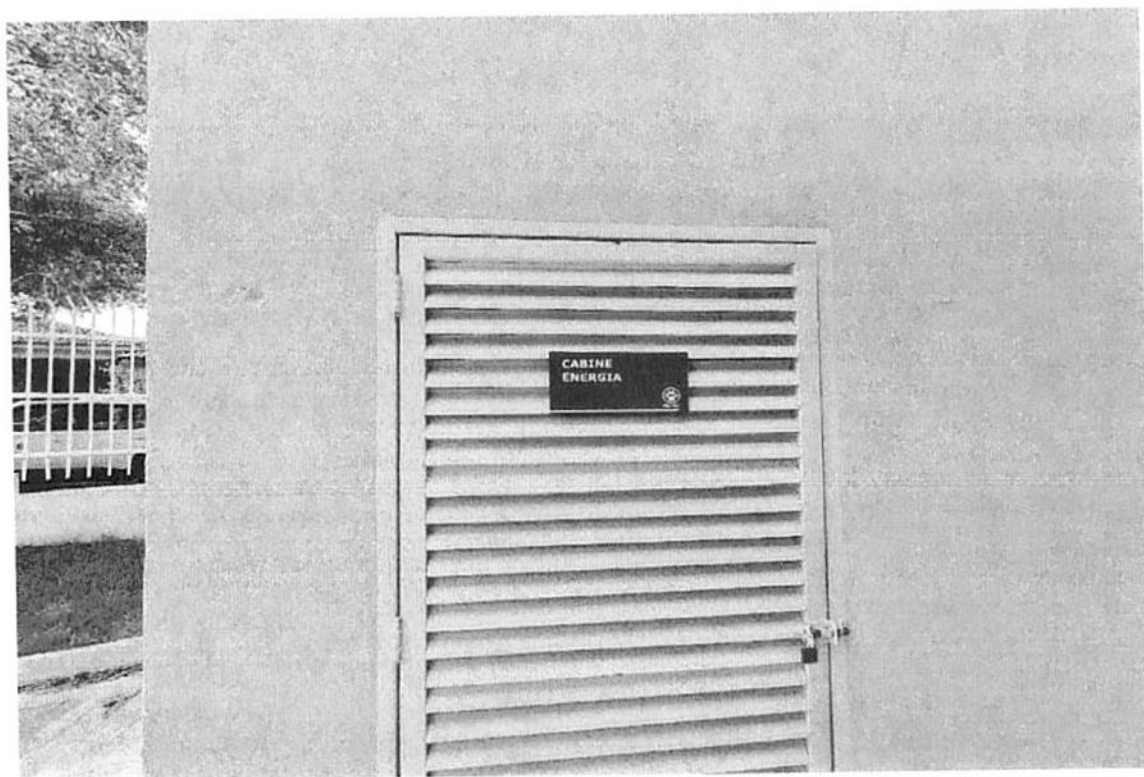
Cabine de energia, soltaram os pinos das dobradiças para acessar

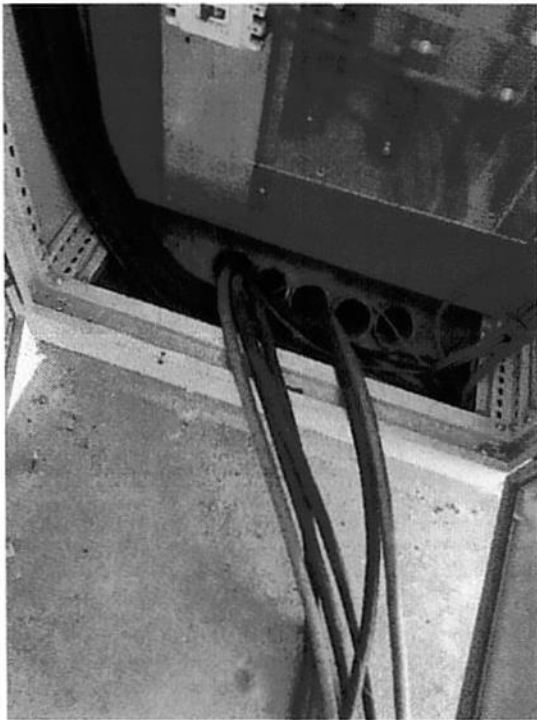
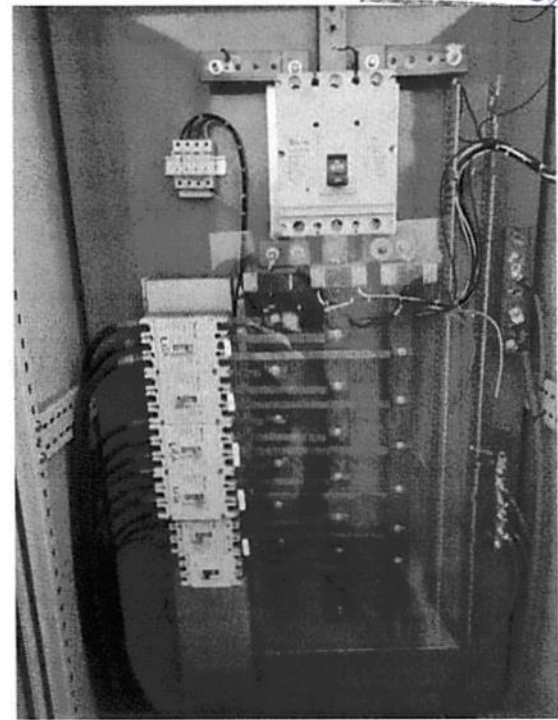
1. Furto de parte dos cabos de alimentação dos quadros de energia;
2. Furto de barramento de um lado do quadro;
3. Furto de disjuntores de um lado do quadro.

Parte dos cabos de alimentação do quadro geral foram furtados

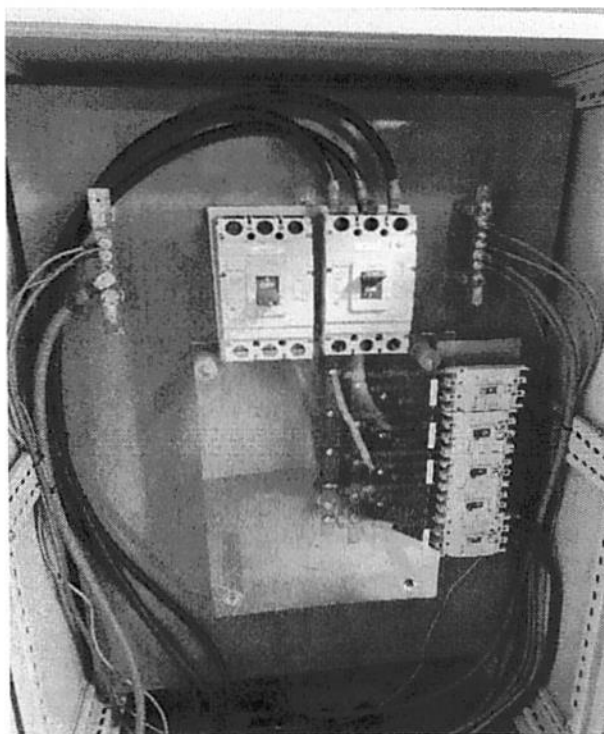
Parte dos cabos, barramento e disjuntores furtados

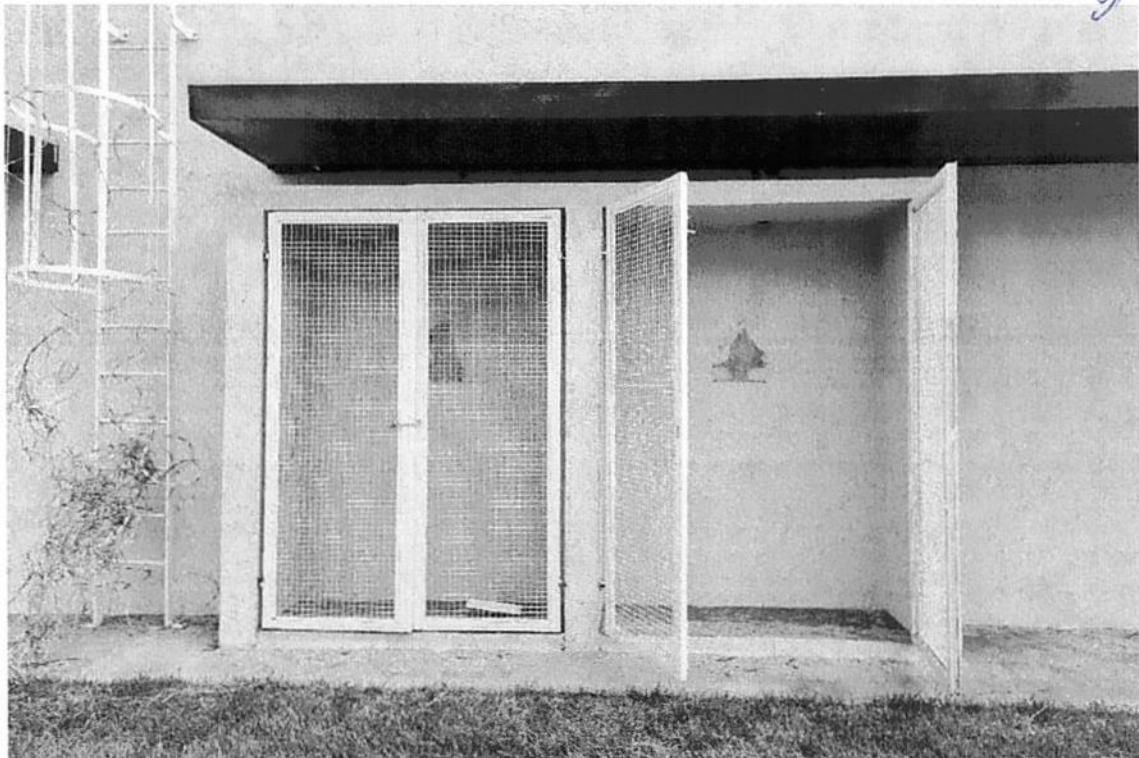
Portão do abrigo de gás foi danificado

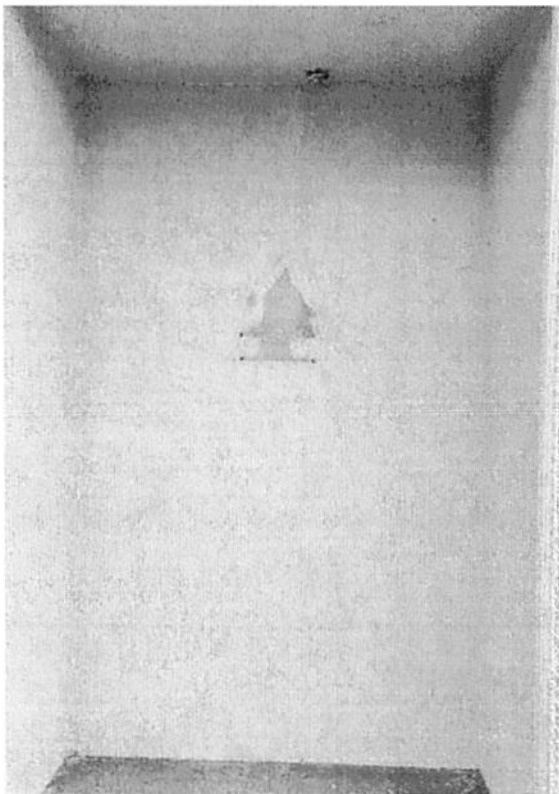
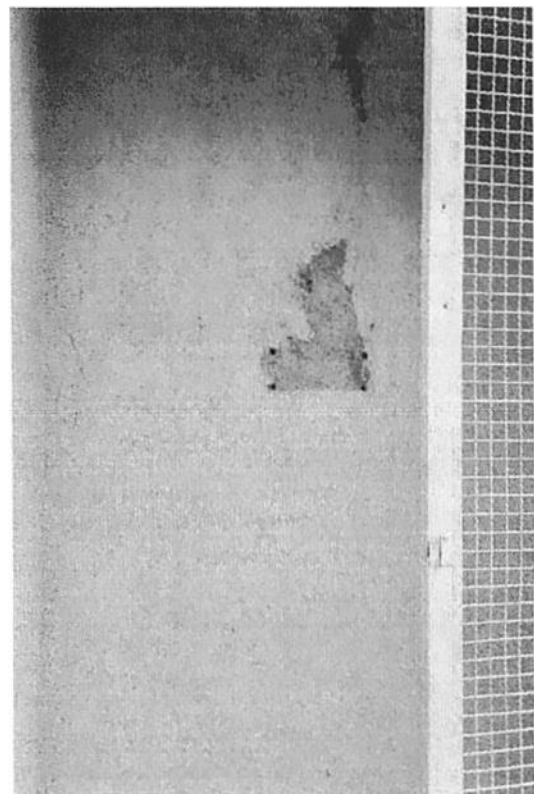
1. Portas danificadas, será necessário o reparo;
2. Furto da central de ligação de gás;
3. Furto da tubulação da rede de distribuição do gás.

Centrais de ligação de gás foram furtadas

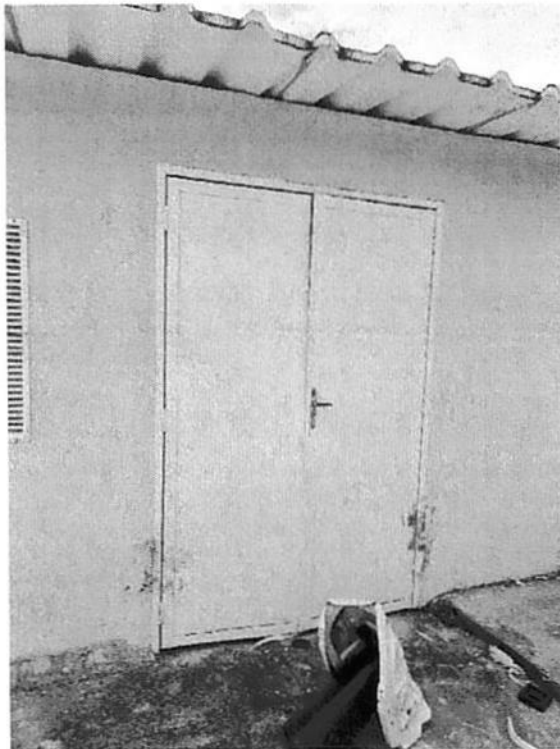
Porta da casa de máquinas foi danificada e necessita de reparos

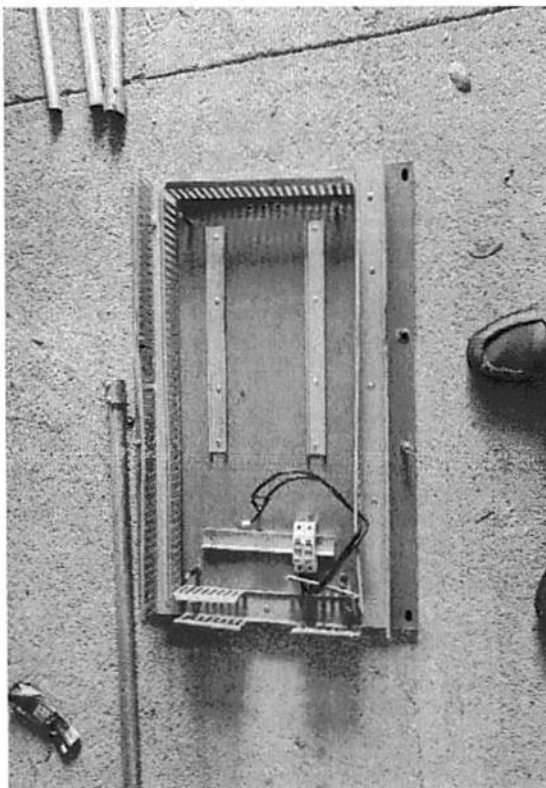
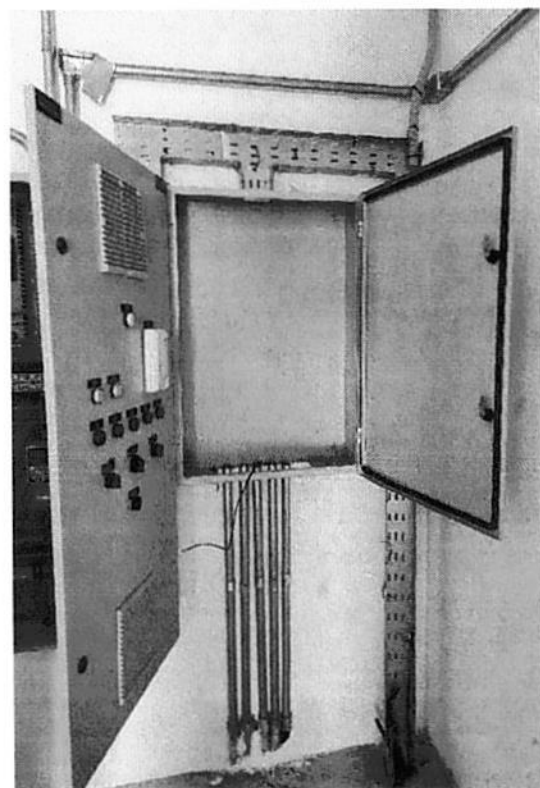
Quadros de distribuição dos aparelhos de ar condicionado destruídos

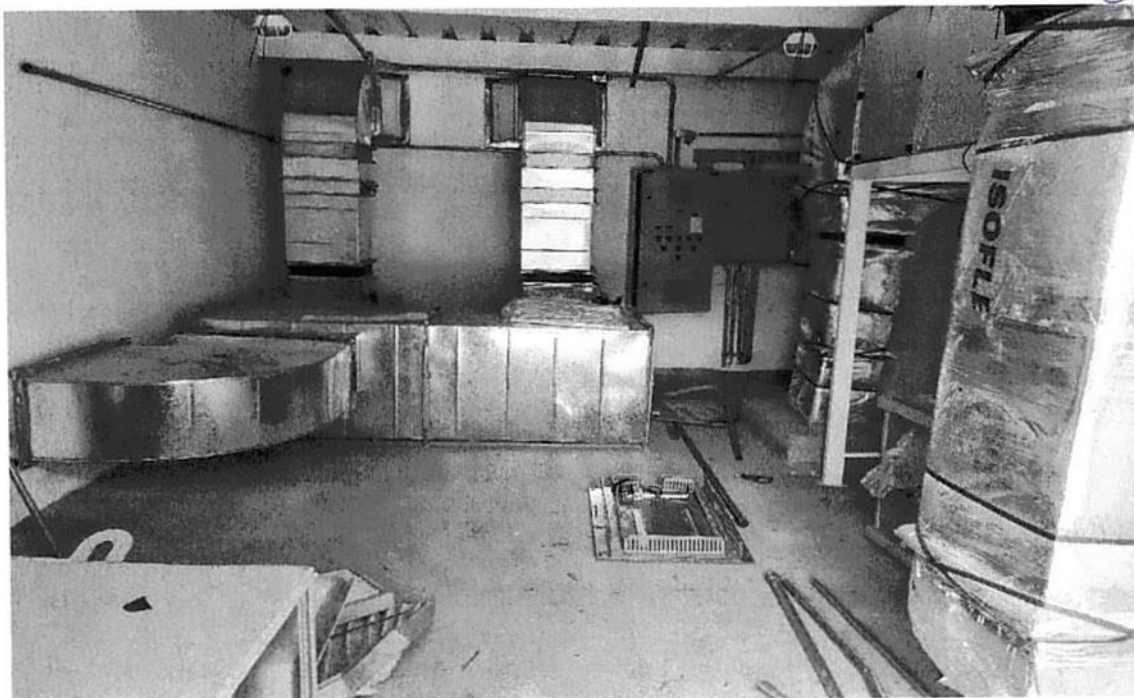
Central de casa de máquinas - furto de todos os cabos de distribuição

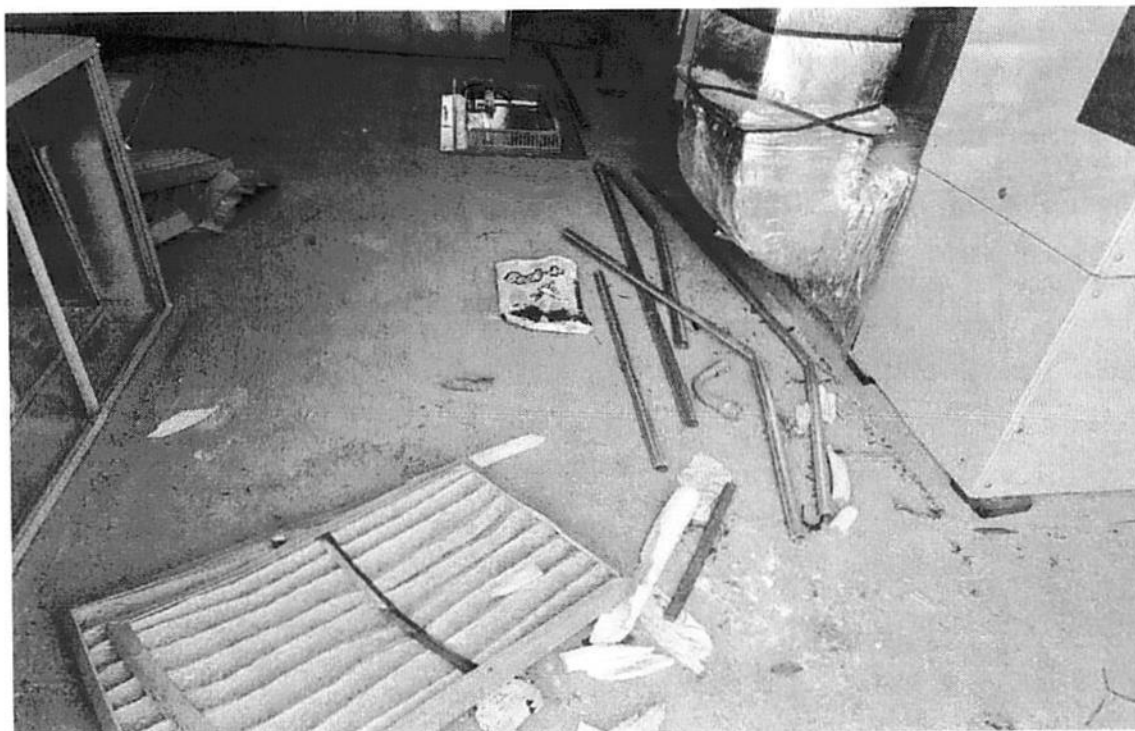
Parte dos equipamentos da casa de máquinas foram danificados

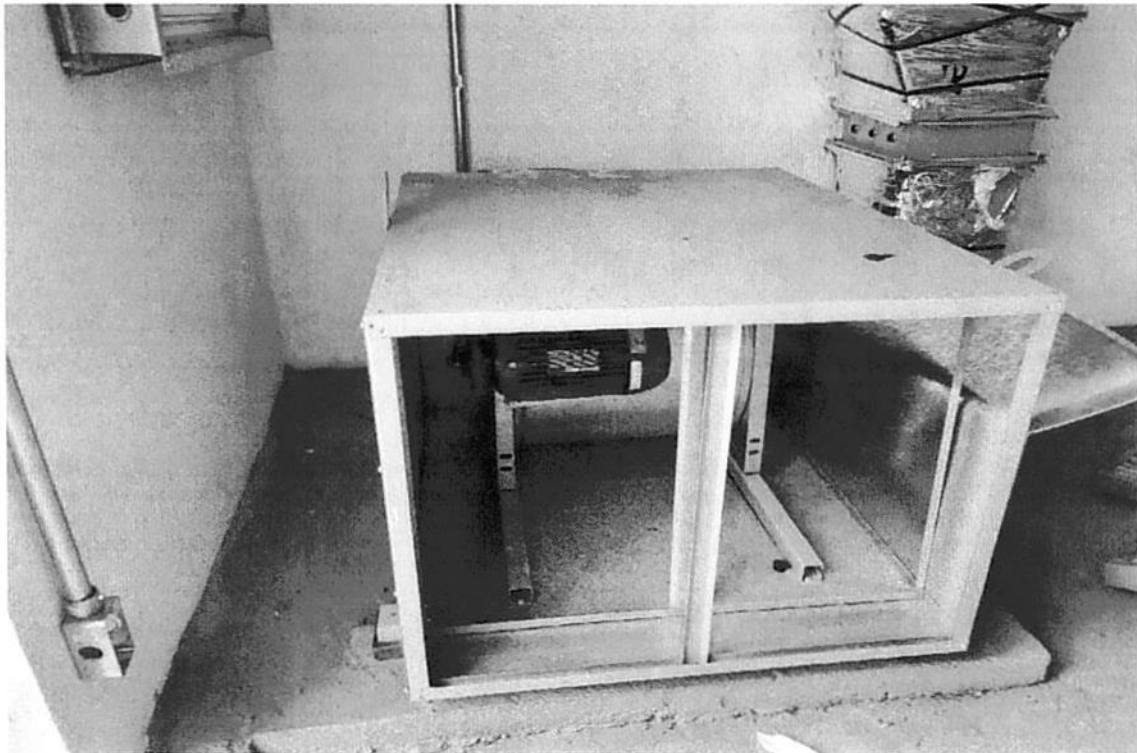
Motores do aparelho de ar condicionado central foram danificados

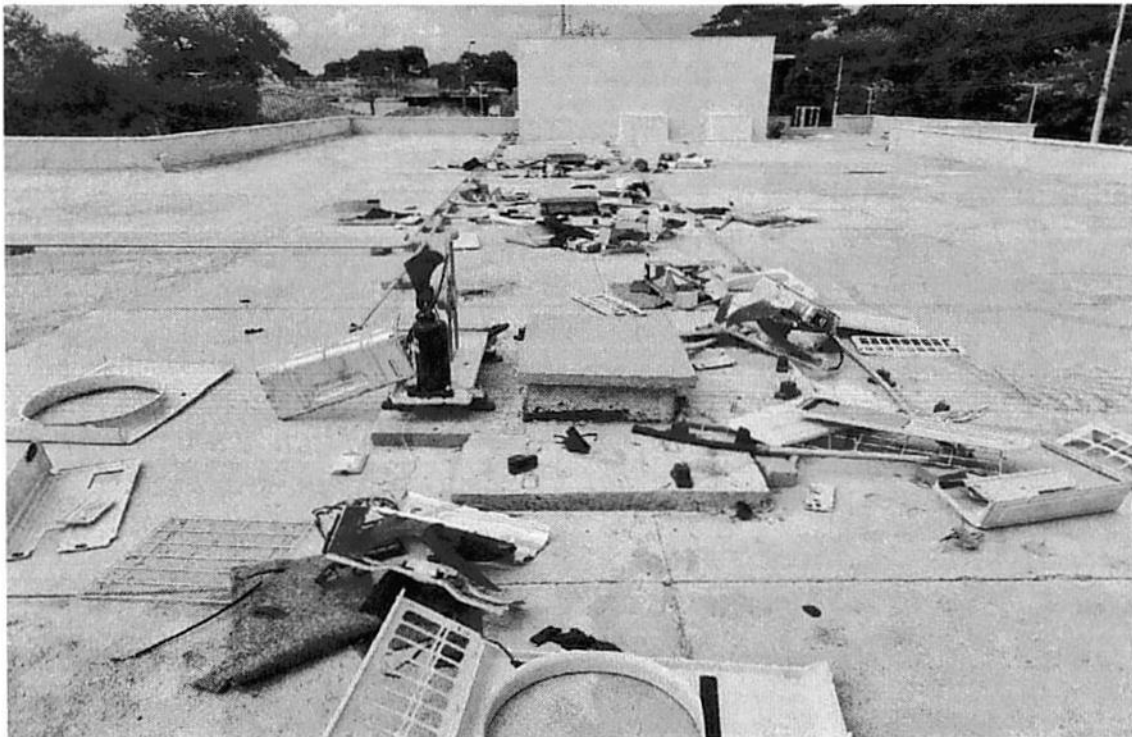
Aparelhos condensadores destruídos para furto das partes internas com cobre

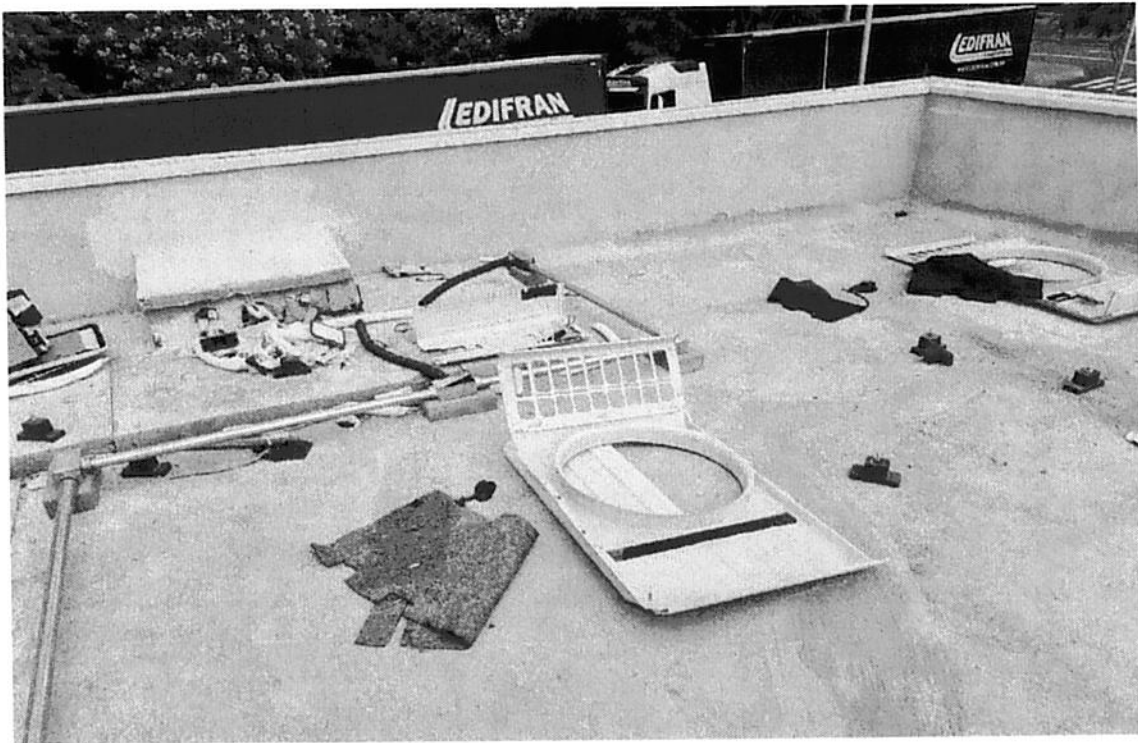
Aparelhos condensadores destruídos para furto das partes internas com cobre

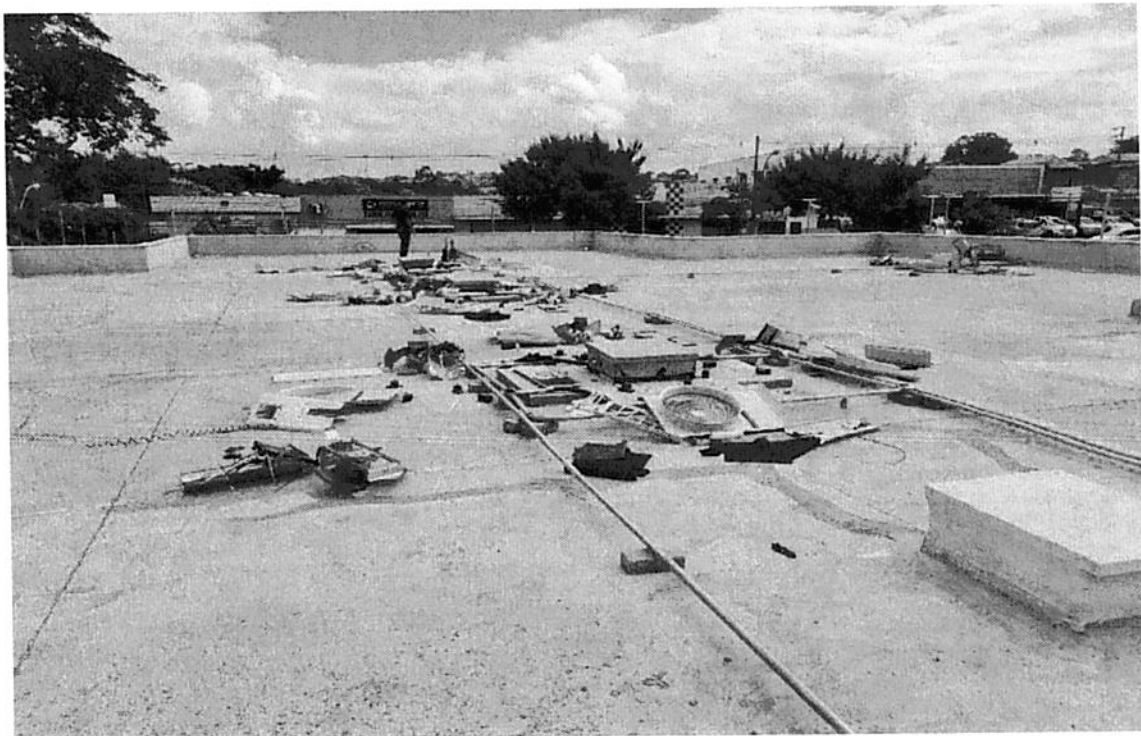
Aparelhos condensadores destruídos para furto das partes internas com cobre

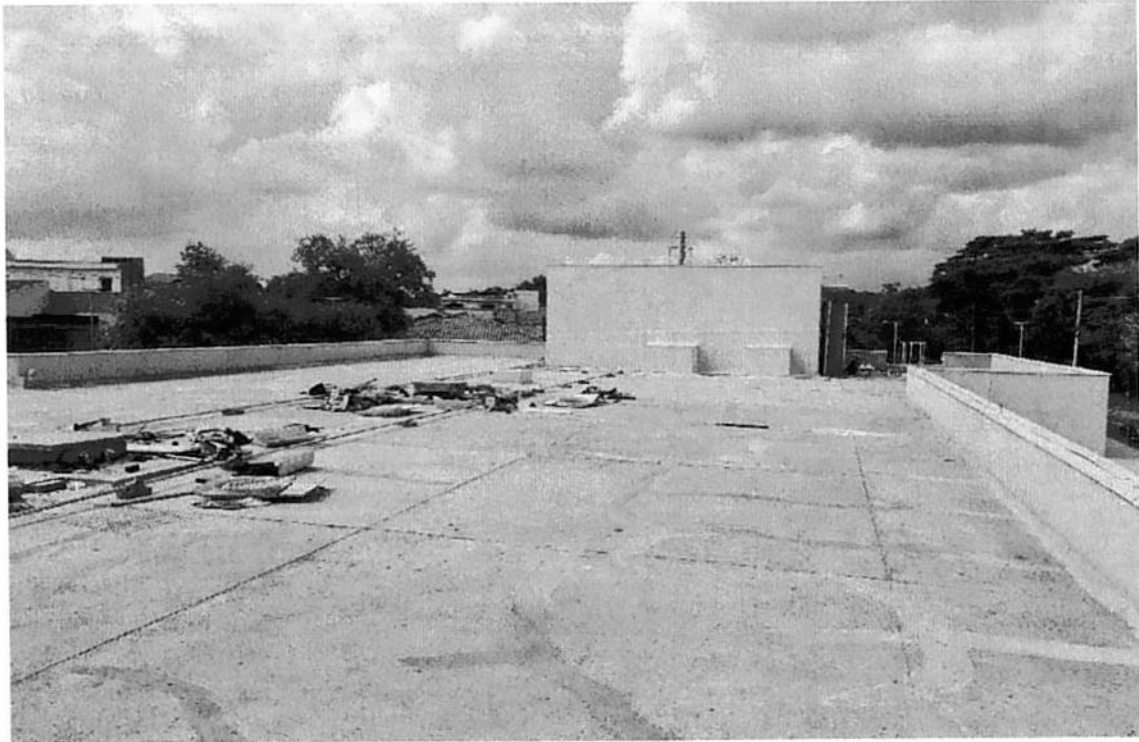
Aparelhos condensadores destruídos para furto das partes internas com cobre

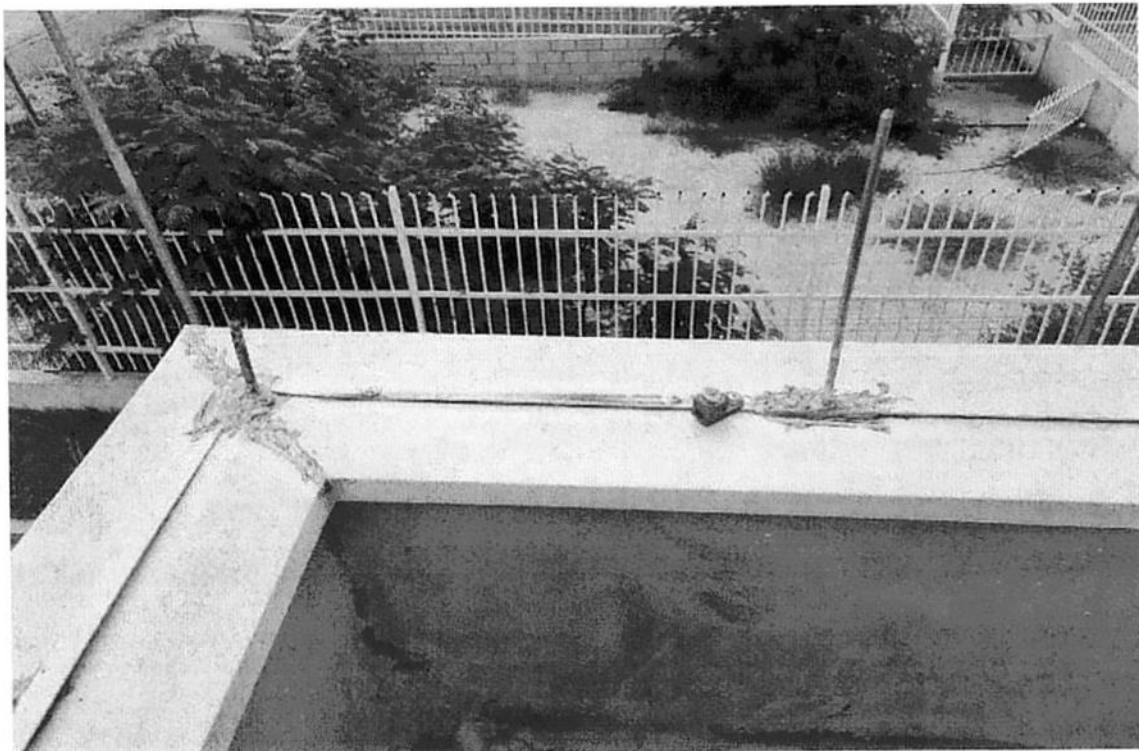
1. Furto de todas as decidas do para-raios;

Foram furtados os cabos de decida de aterramento dos para-raios

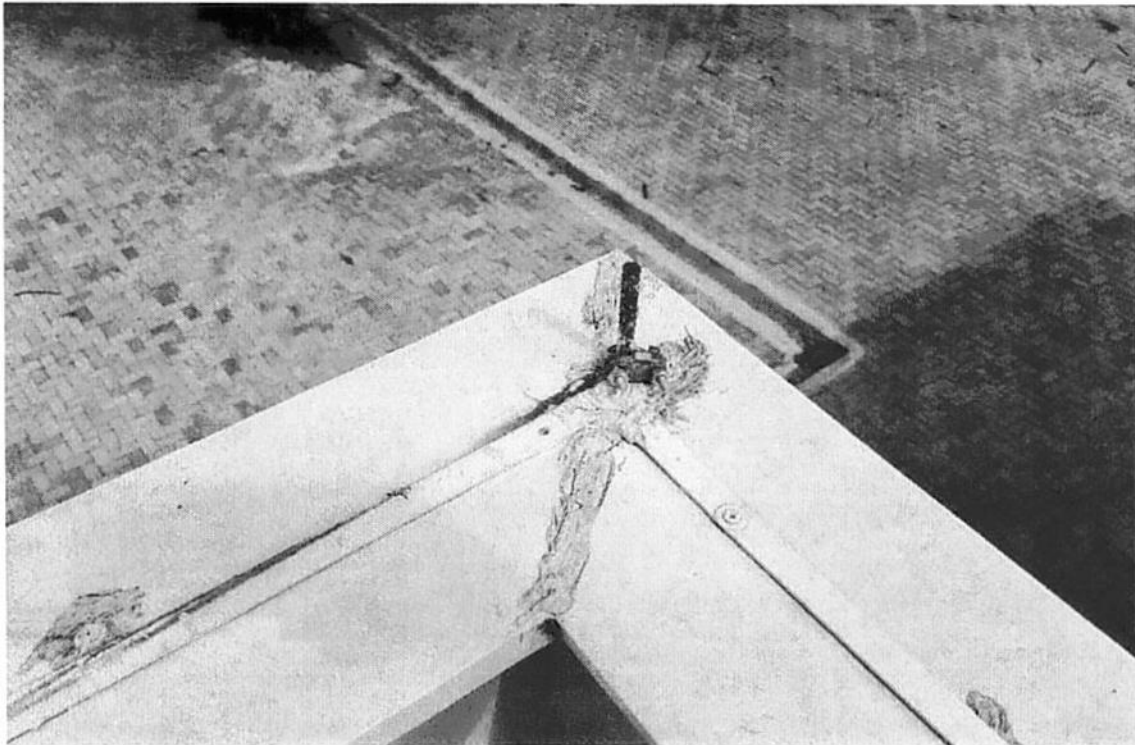
Foram furtados os cabos de decida de aterramento dos para-raios
