## Memorando nº. 667/2023 – DTEC 21

Referência: **Requerimento Via Solar nº210697/2023 – Astel 1 - Câmara Municipal de Ribeirão Preto;**

Assunto: Pedido de Informações por parte da SAERP sobre falta d'água na rua Porto União, 159, Alto do Ipiranga, Ribeirão Preto-SP.

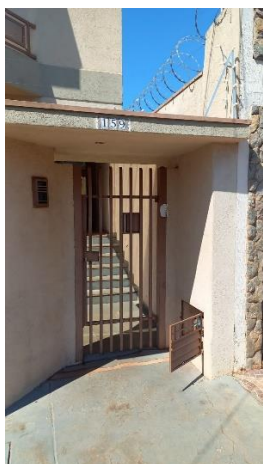
Foto 1 – Imóvel da Solicitação

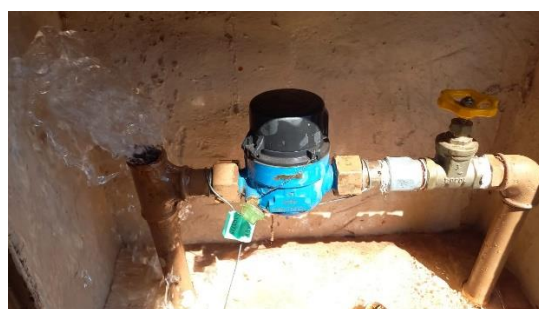
Cabe observar que embora a pressão esteja abaixo da mínima no momento, no sistema existe variação mediante consumo onde em período de menor demanda, a pressão aumenta permitindo o abastecimento do reservatório interno do imóvel onde o consumo deve ser prioritariamente através desta reservação, que deve ser dimensionado considerando o volume de água para uso doméstico de no mínimo 24 h de consumo normal, conforme a NBR 5626 – Instalação Predial de Água Fria;

Foto 2 – Abastecimento no imóvel

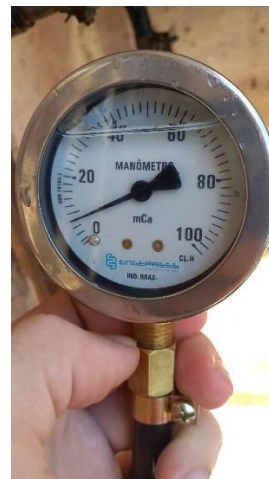
Em atendimento ao pedido de informações a respeito de ocorrência de falta d'água, referente ao processo citado acima, no imóvel localizado na rua Porto União, 159, Ipiranga, a equipe técnica da SAERP – Secretaria de Água e Esgoto de Ribeirão Preto, esteve no local e avaliou o abastecimento de água na região onde contatou que o imóvel estava abastecido conforme fotos a seguir, porém com pressão de 8 mca com consumo interno, pouco abaixo dos 10mca estipulado pela **Nbr 12218** que assim especifica:

Foto 3 – Pressão Aferida

Diante deste fato, este setor de abastecimento está em processo de adequação nas pressões onde são realizadas graduações nas válvulas de distribuição e manobras no sistema a fim de se equilibrar as pressões entre as zonas altas e baixas mediante variação de consumo diário.
