Câmara Municipal de Ribeirão Preto

REQUERIMENTO Nº 3120/2024

EMENTA: REQUER INFORMAÇÕES E PROVIDÊNCIAS SOBRE A GUIA (MEIO-FIO) LOCALIZADA NA ENTRADA DO TÚNEL JOSÉ BONIFÁCIO, CONFORME ESPECIFICA.

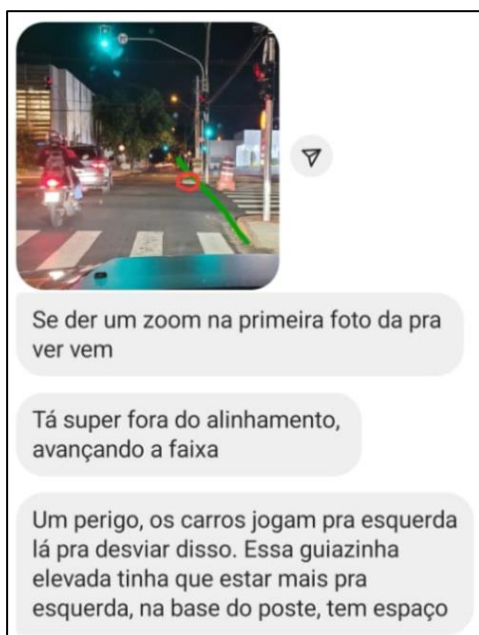
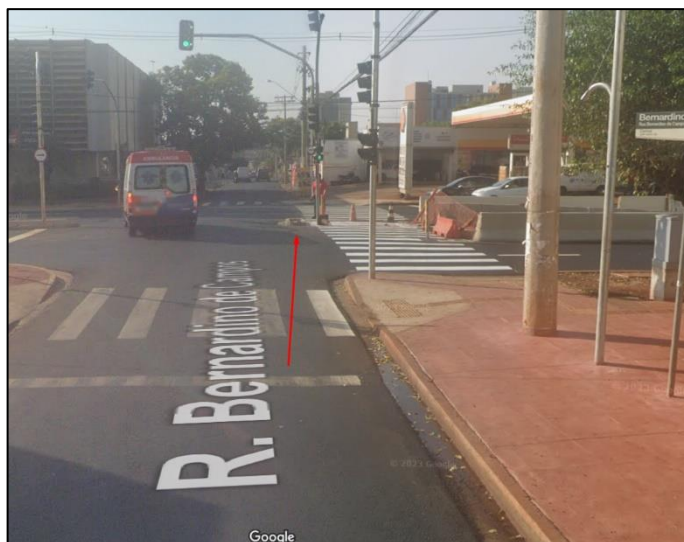
CONSIDERANDO a provocação de munícipes, que recorrem a este mandato parlamentar, na intervenção junto aos órgãos públicos, a fim de relatar os riscos de acidente em razão da guia (meio-fio) localizada na entrada do túnel José Bonifácio. Isso porque, para quem transita pela via Bernardino de Campos, é possível identificar que a guia próxima a entrada do referido túnel aparentemente não está alinhada com a guia da Rua Bernardino de Campos, conforme imagens a seguir:

O grande problema é que muitos veículos, que sobem pela Rua Bernardino de Campos, acabam tendo que desviar da referida guia no exato momento que cruzam a Av. Independência, provocando estresse, congestionamento e riscos de acidente.

- Por qual motivo essa guia localizada na entrada do túnel José Bonifácio não está alinhada com a guia da Rua Bernardino de Campos?
- Qual providência pode ser tomada?
- Considerando que há estacionamento na Rua Bernardino de Campos, seria esta Rua de faixa única? De que modo a sinalização local pode ser ampliada para evitar os problemas acima narrados?

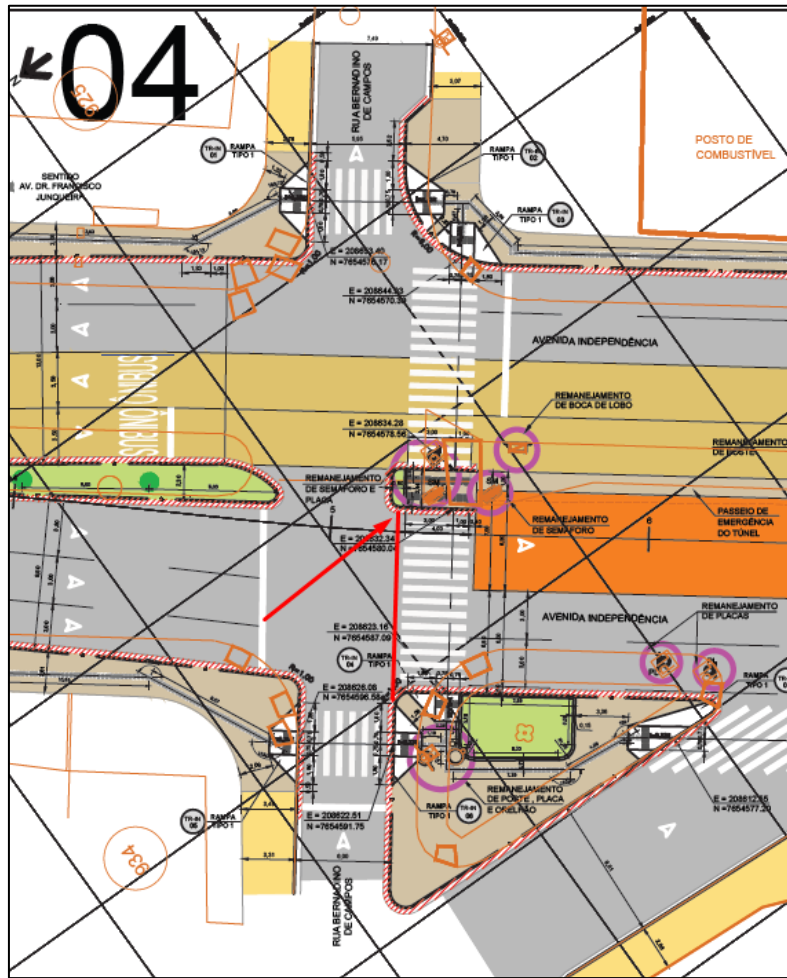
No projeto da referida obra, salvo melhor juízo, também é possível verificar esse suposto não alinhamento das mencionadas guias:
