**REQUERIMENTO Nº 7640/2022 C H O**

**EMENTA: REQUER INFORMAÇÕES SOBRE A EXECUÇÃO DO PROJETO EXECUTIVO EXPRESSO NO EDITAL DA CONCORRÊNCIA Nº 05/2020, CONFORME ESPECIFICA.**

### ANEXO RELATÓRIO FOTOGRÁFICO – AV. INDEPENDÊNCIA

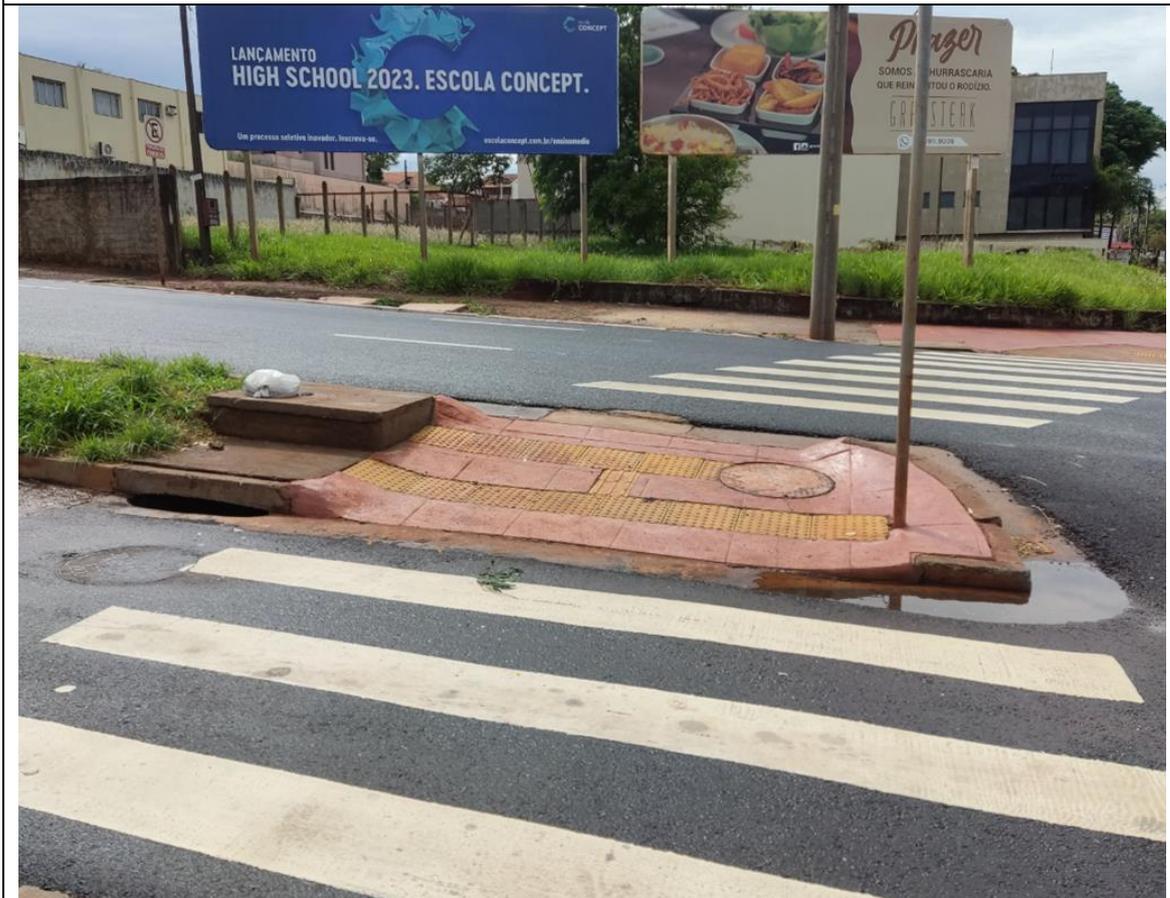
Cruzamento com a rua José Curvelo da Silveira Júnior - 10/2022

Os projetos de drenagem urbana têm como filosofia o escoamento da água precipitada o mais rápido possível para fora da área projetada.

As bocas de lobo são dispositivos localizados em pontos convenientes, nas sarjetas, para captação, integral, das águas pluviais.

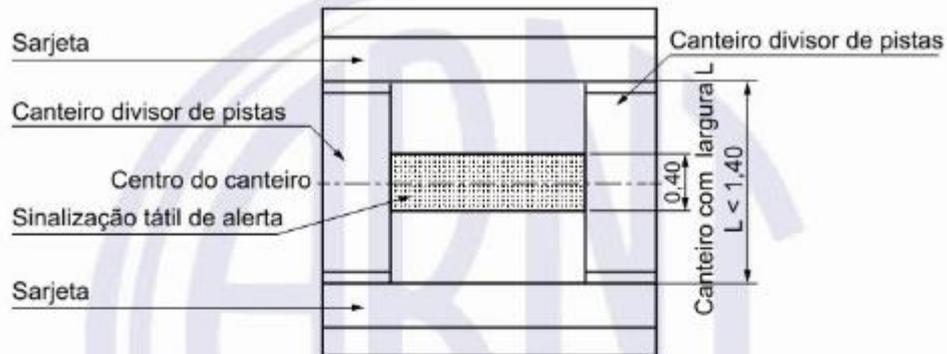
**Figura 28 – Rebaixamento de canteiro divisor de pistas  $L < 1,40$  m**

### O canteiro central não segue determinação da NBR 16537:2016

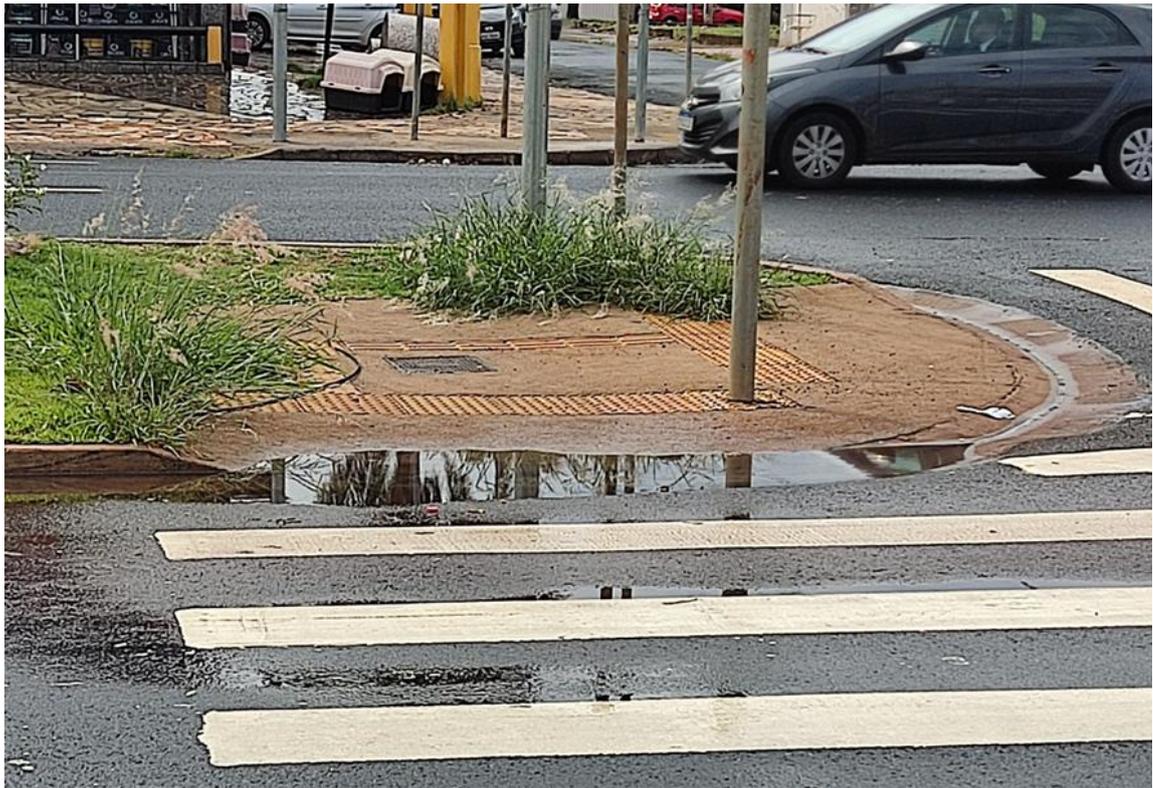
Cruzamento com a Rua Raul Peixoto - 10/2022

**O poste da sinalização vertical está em conflito com o piso podotátil, contrariando a NBR 9050/2020.**

**A microdrenagem caracteriza-se pelo afastamento das águas pluviais das vias públicas de modo a garantir a segurança dos pedestres e do tráfego local.**

**Deve-se evitar que toda face do canteiro seja rebaixada, para evitar a passagem de veículos.**

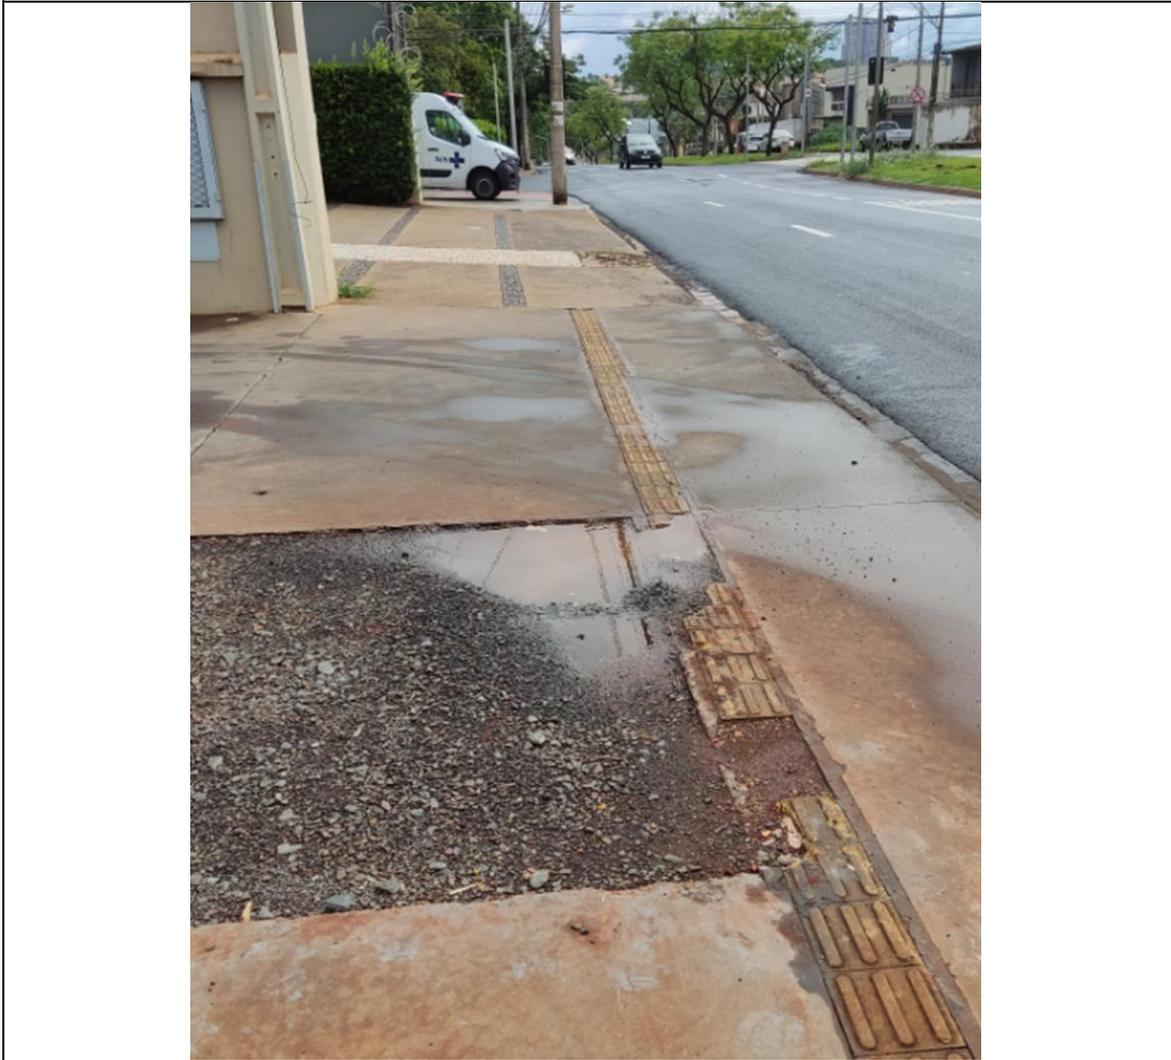
Em frente ao supermercado Dia - 10/2022

**Passaio público inacabado.**

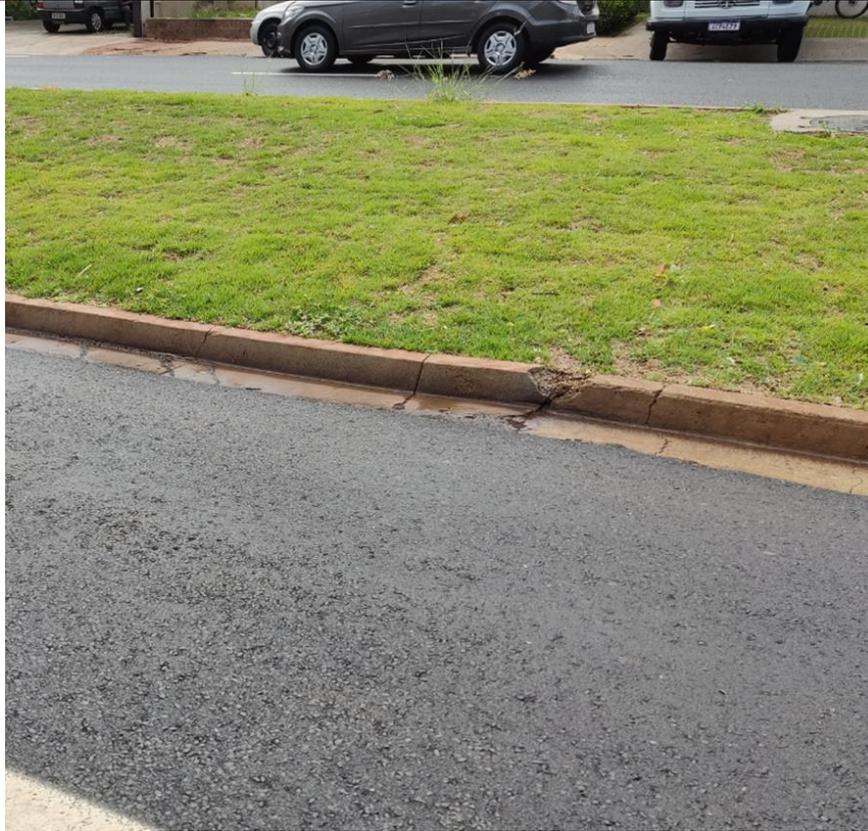
Próximo a FAAP - 10/2022

**Guia danificada.**

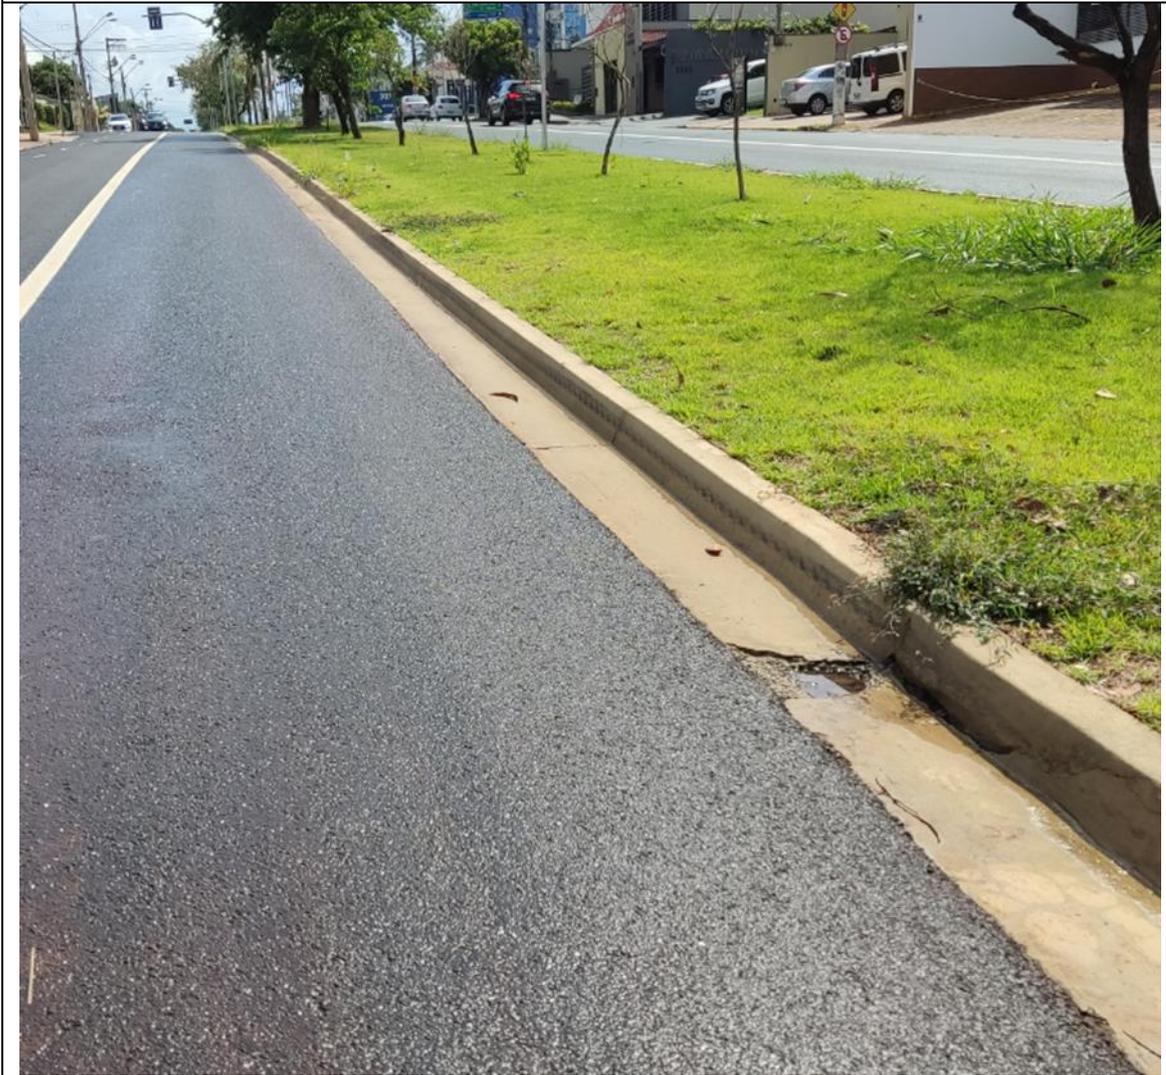
Próximo ao cruzamento com a Rua Prof. Alonso Ferraz - 10/2022

**Sarjeta danificada.**

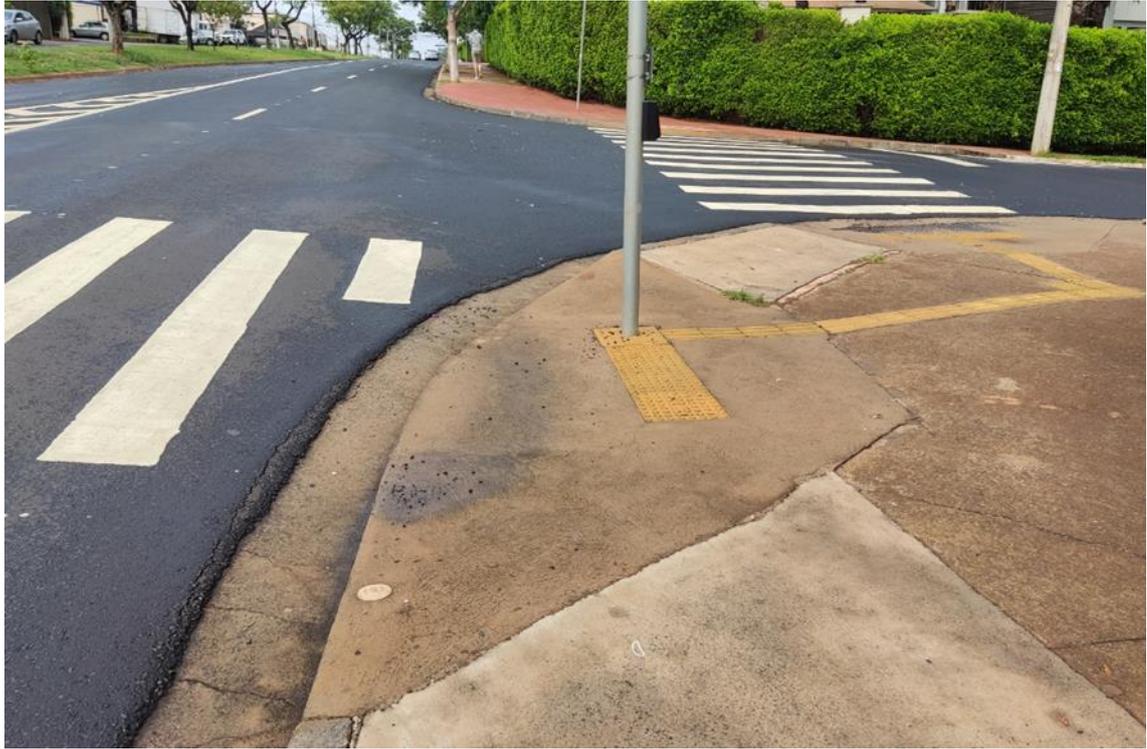
Próximo a FAAP - 10/2022

**Calçada sem a estampa e pigmentação vermelha.**

**Coluna semafórica conflitante com o piso tátil / ausência de piso de alerta.**

**Provável rampa fora de padrão.**

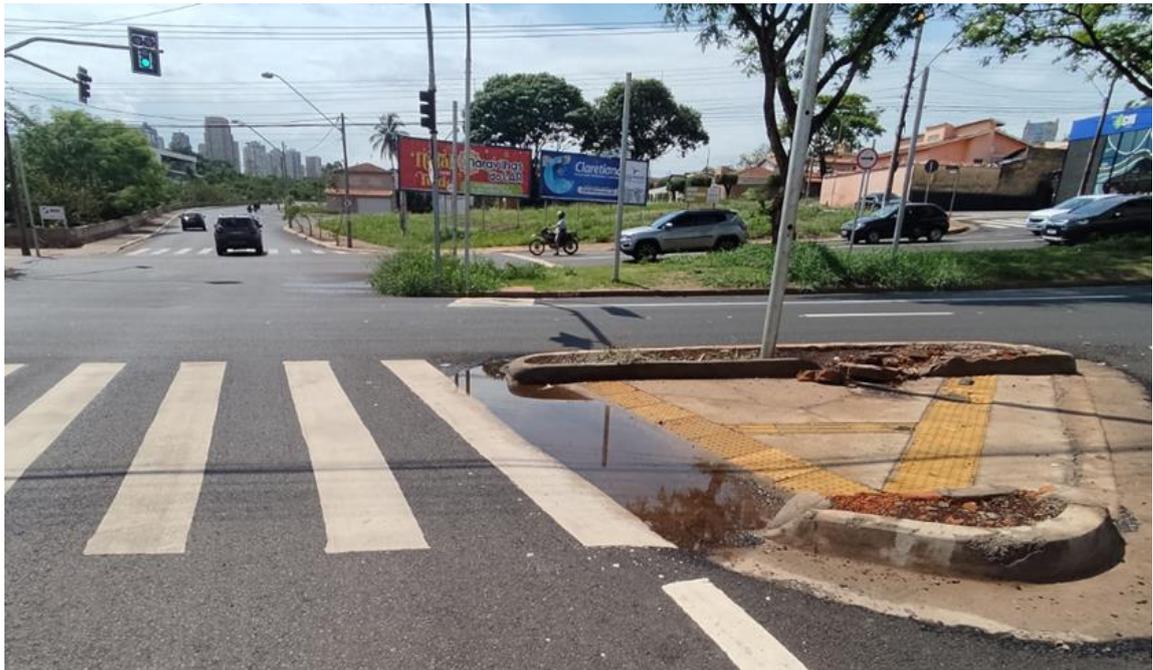
Cruzamento com a Av. Cel. Fernando Ferreira Leite - 10/2022

**As principais funções da microdrenagem são: a coleta, retirada da água pluvial das vias públicas, impedir alagamentos e oferecer segurança aos pedestres, principalmente, para os cadeirantes. Guia quebrada e ausência de acabamento. A faixa de pedestres deve ser demarcada, no mínimo, a 1,00m do alinhamento da pista transversal.**

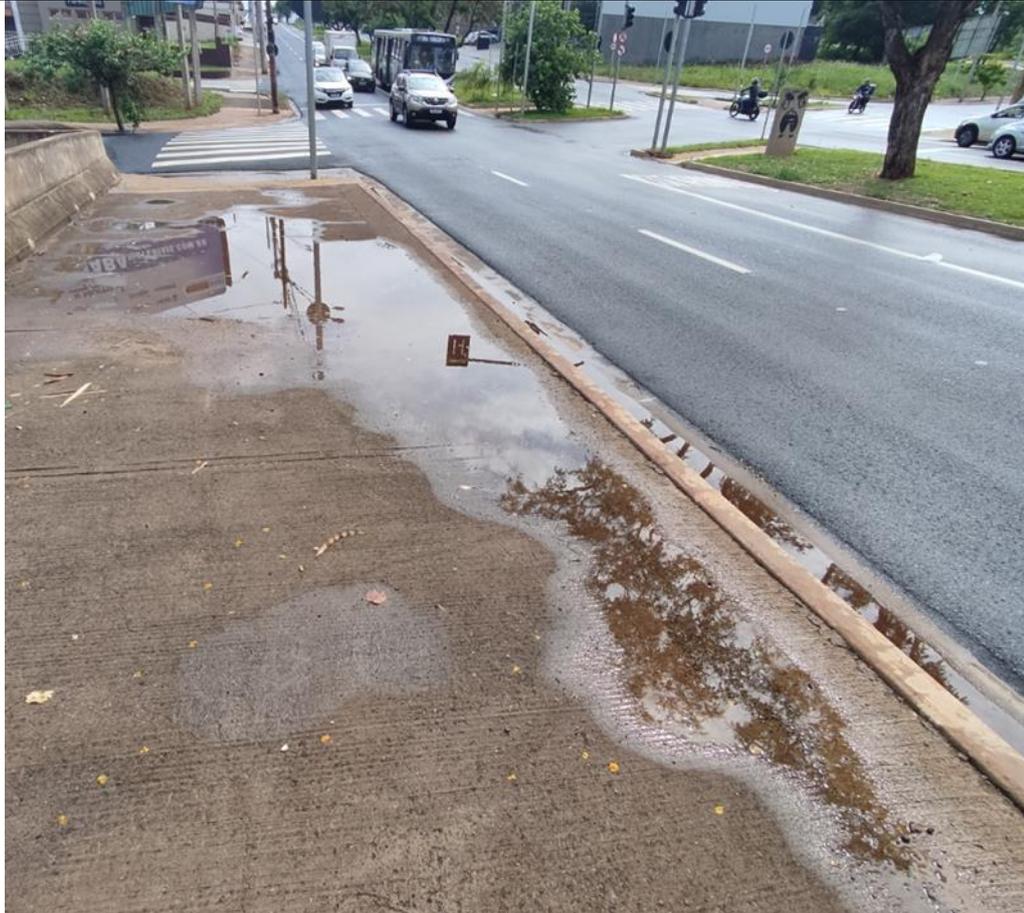
Cruzamento com a Av. Cel. Fernando Ferreira Leite - 10/2022

**Inundação do passeio público, dificultando o deslocamento dos transeuntes.**

**Ausência de piso tátil direcional e alerta.**

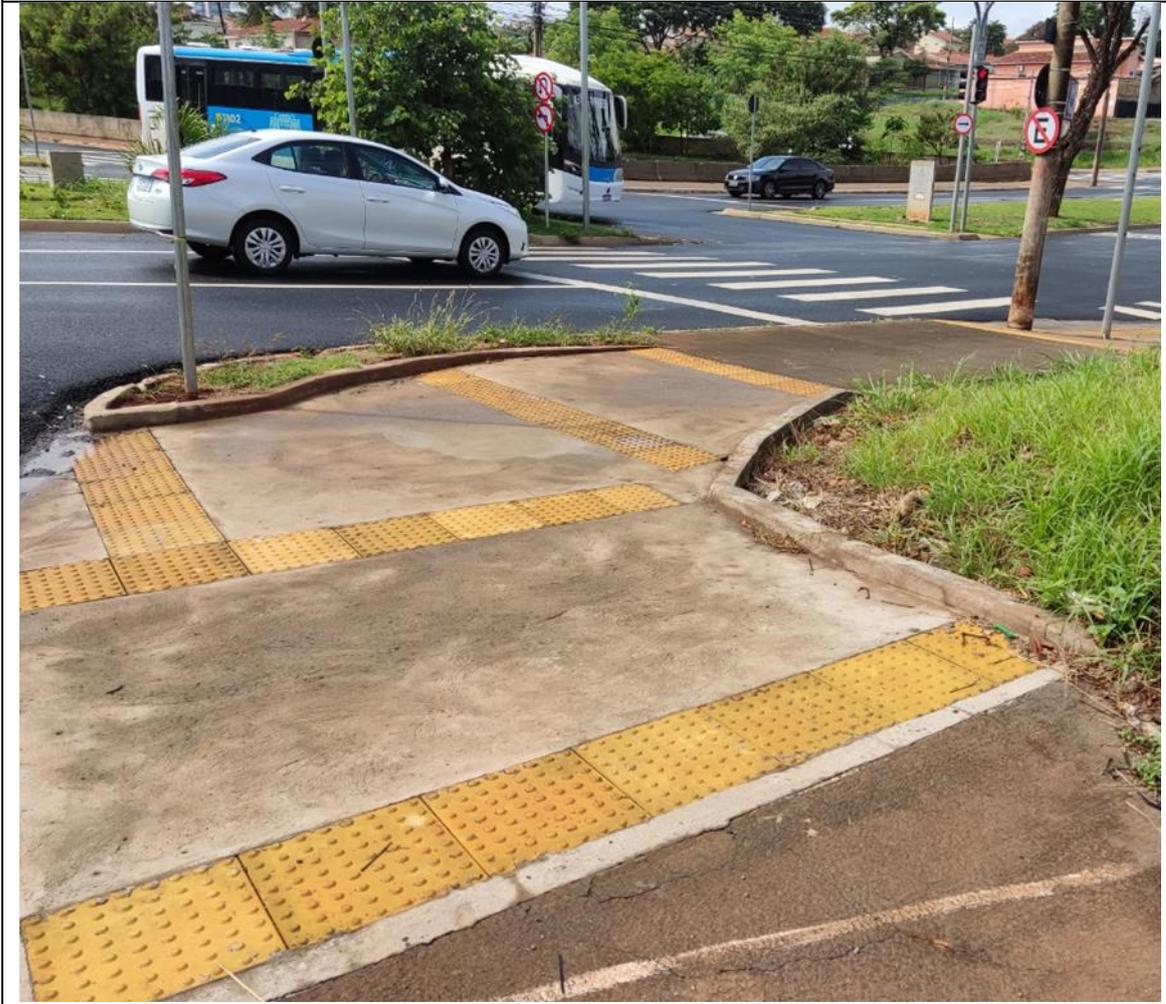
Esquina com a Rua Nestor Moreira - 10/2022

**Calçada sem a estampa e pigmentação vermelha.**

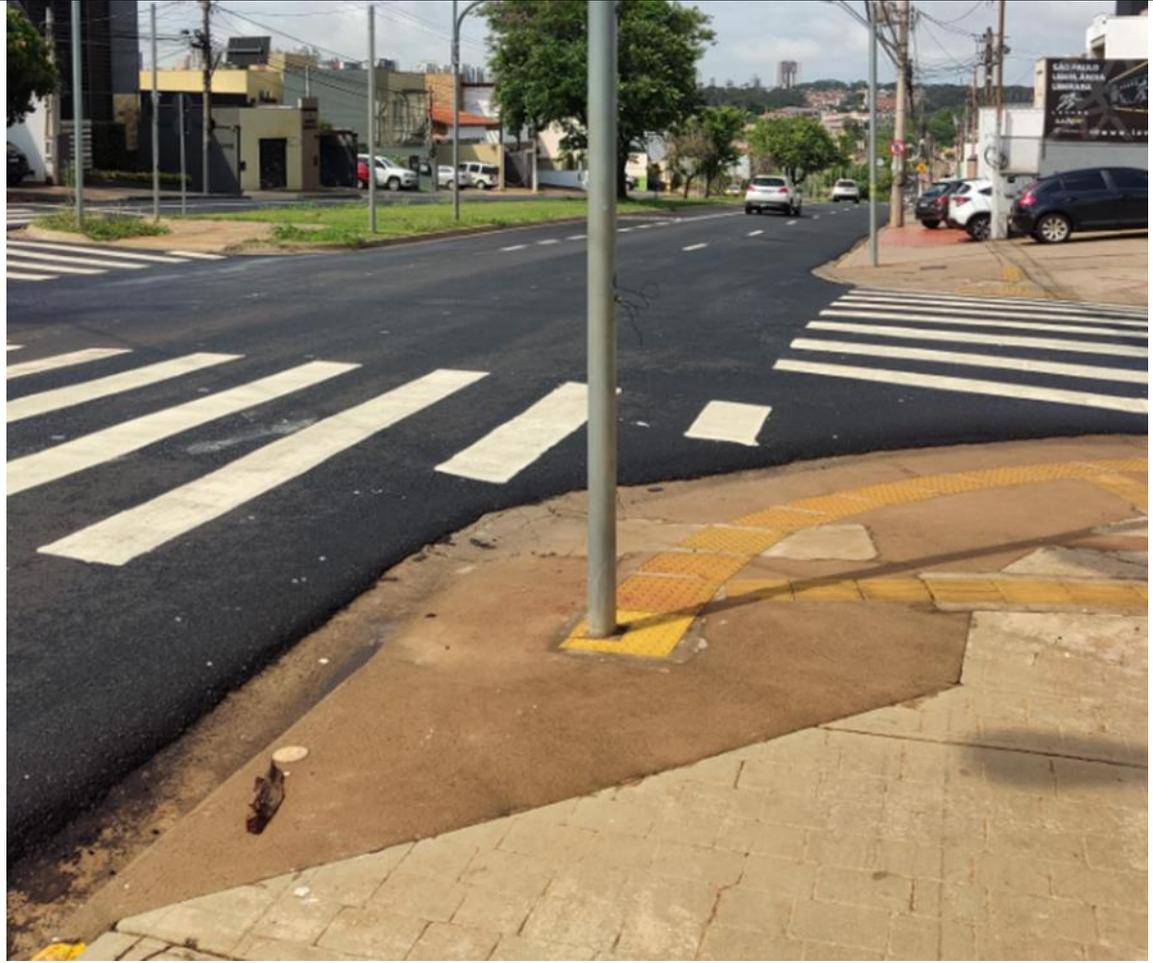
Esquina com a Rua Adolfo Serra - 10/2022

**Travessia com foco semafórico em calçada com sinalização tátil direcional em conflito com o mesmo.**  
**Guia rebaixada em toda face da esquina.**

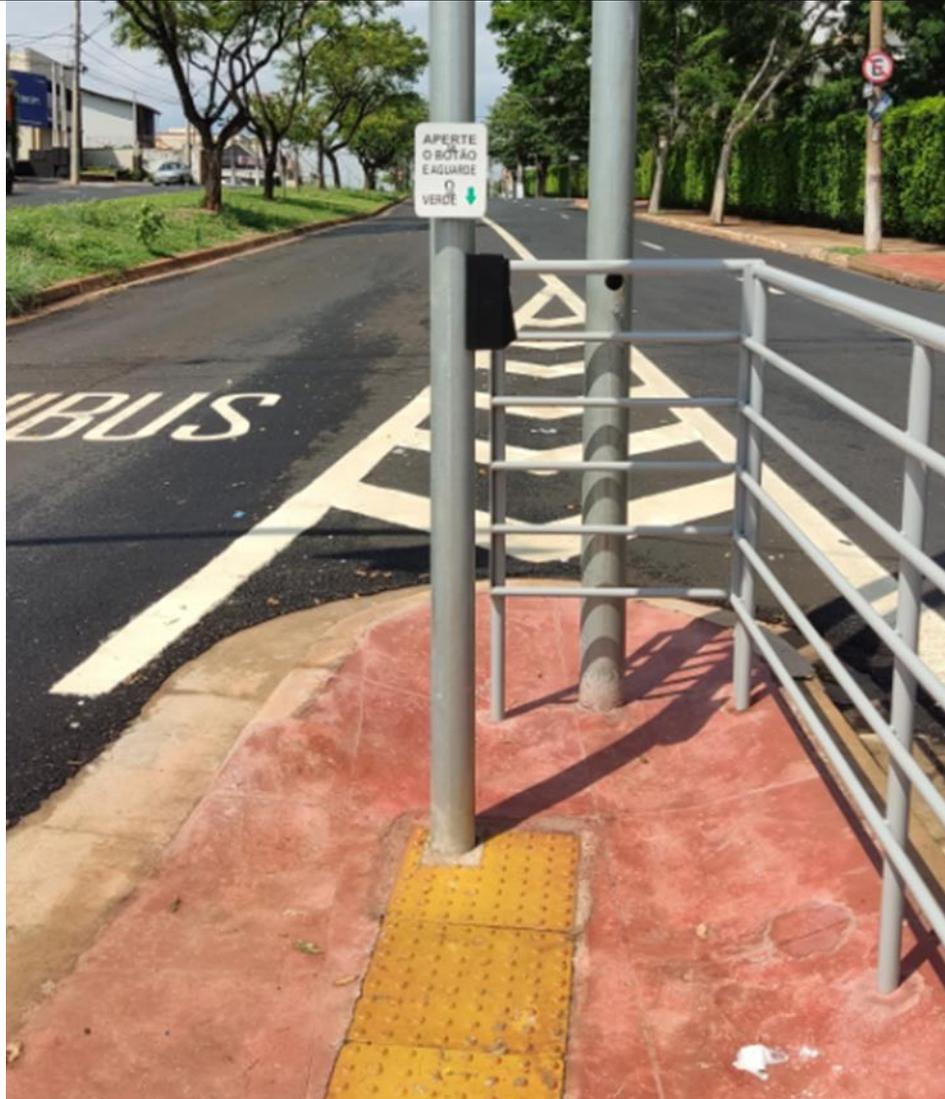
Próximo a FAAP - 10/2022

**Poste metálico sobre o piso podotátil.**

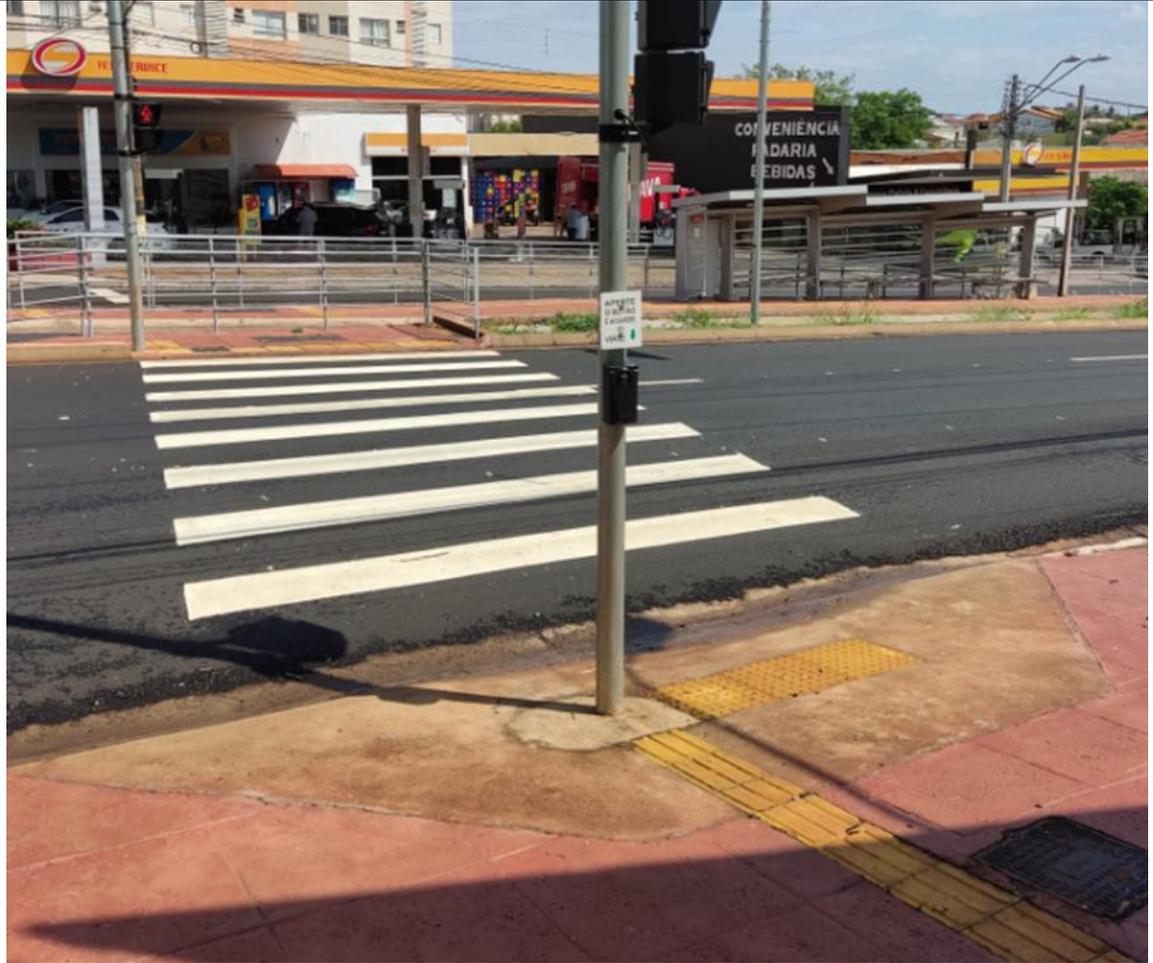
Próximo ao posto Rede Service - 10/2022

**Poste metálico sobre o piso podotátil.**

**Rampa fora de padrão.**

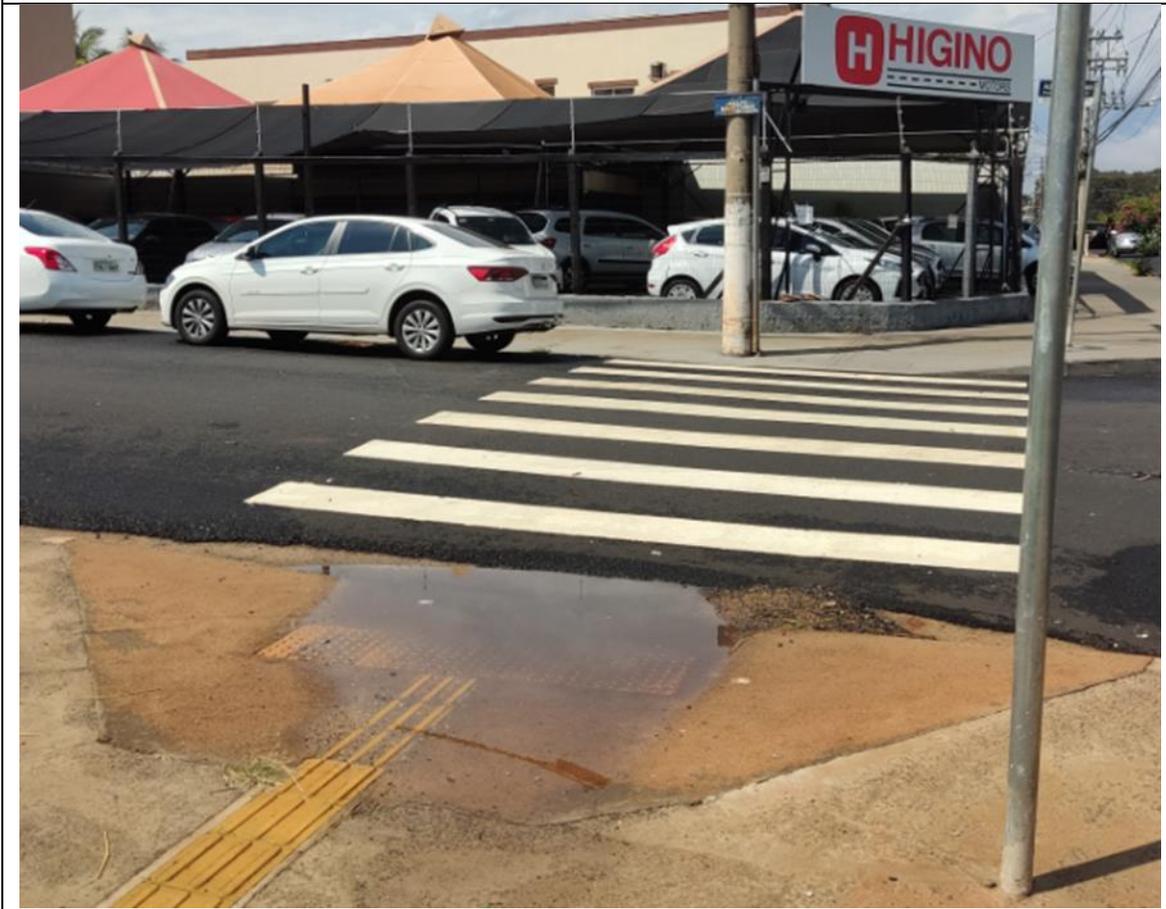
Esquina com a Rua Adolfo Mantovani - 10/2022

**Evitar o extravasamento do meio-fio para não provocar aquaplanagem, problemas de visibilidade e molhar as pessoas. Rampa fora de padrão.**

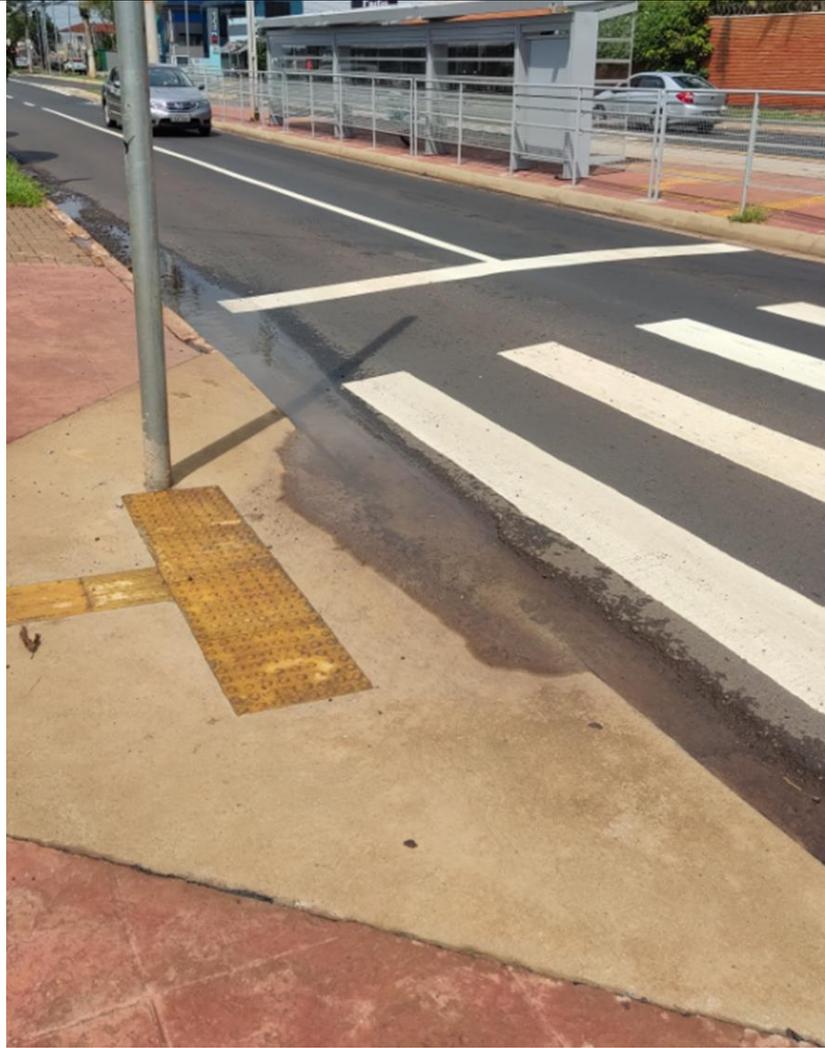
Esquina com a Rua Itacolomi - 10/2022

**Acúmulo de água pluvial no meio-fio.**

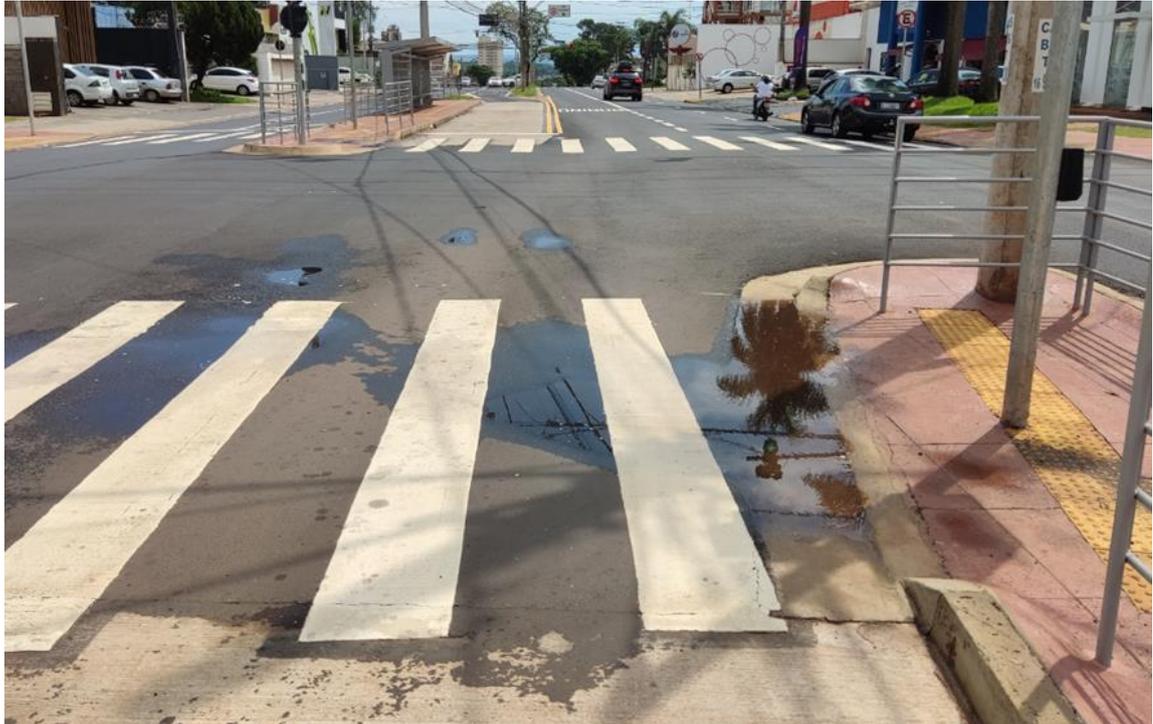
Esquina com a Rua Itacolomi - 10/2022

**As sarjetas são canais longitudinais que acompanham o sentido das vias e são destinados a coletar e conduzir as águas superficiais da faixa pavimentada e da faixa de passeio até o dispositivo de drenagem mais próximo, evitando alagamento da sarjeta e extravasamento da água pluvial para a plataforma de rolagem.**

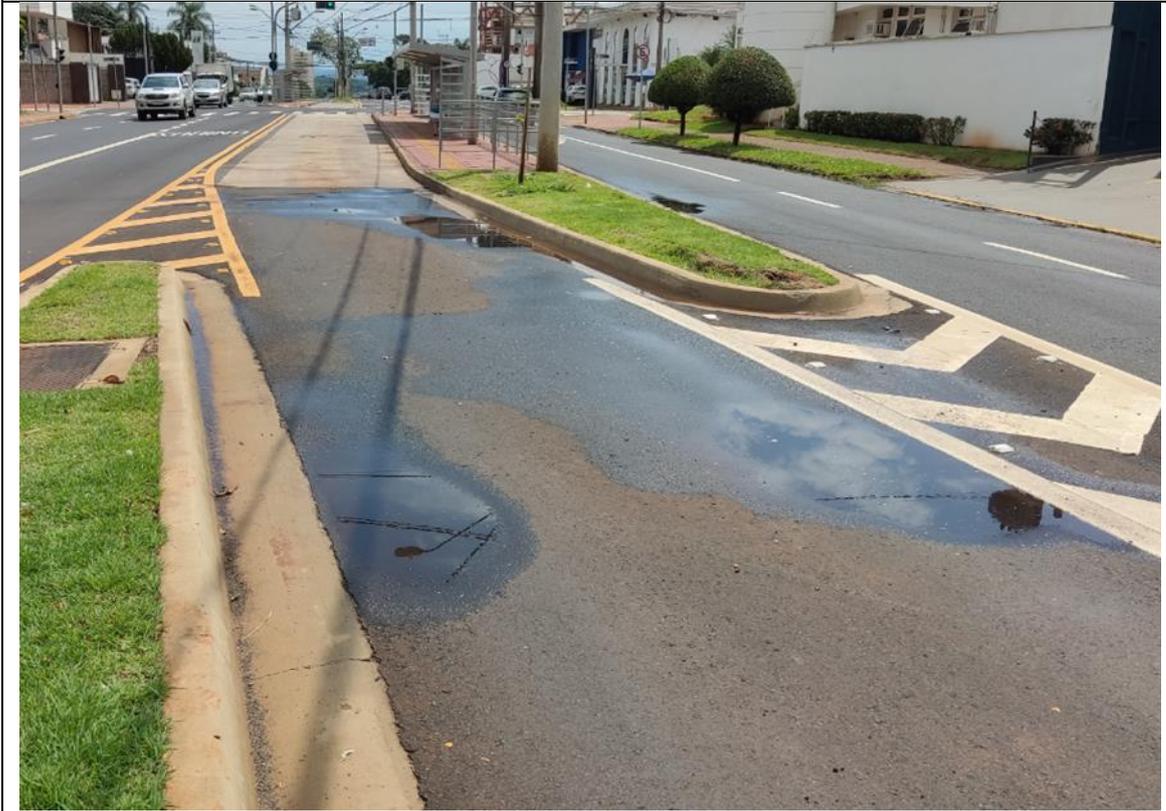
Próximo ao cruzamento com a Rua Itacolomi - 10/2022

**O acúmulo de água sobre a pista de rolamento, dependendo da espessura da lâmina d'água que se forma, pode vir a comprometer seriamente as condições de aderência da pista, acarretando graves acidentes, com a derrapagem e a aquaplanagem.**

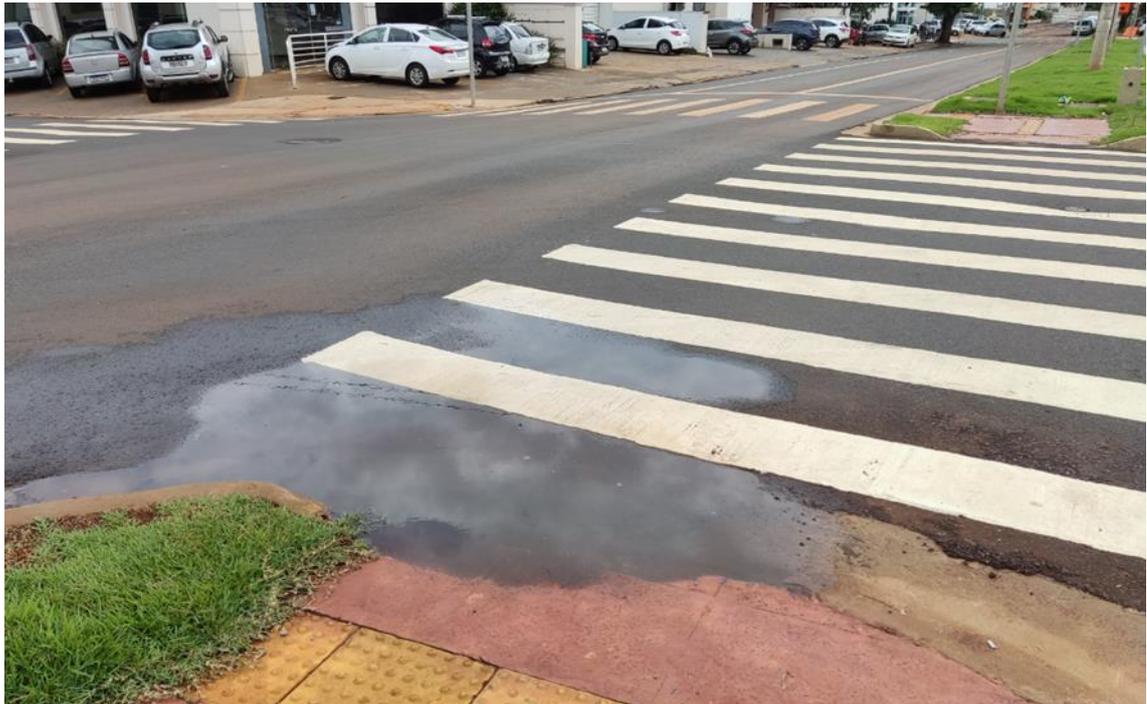
Cruzamento com a Rua Eliseu Guilherme - 10/2022

**O alagamento consiste na água parada em determinado local, encontrando impedimentos ou dificuldades para sair.**

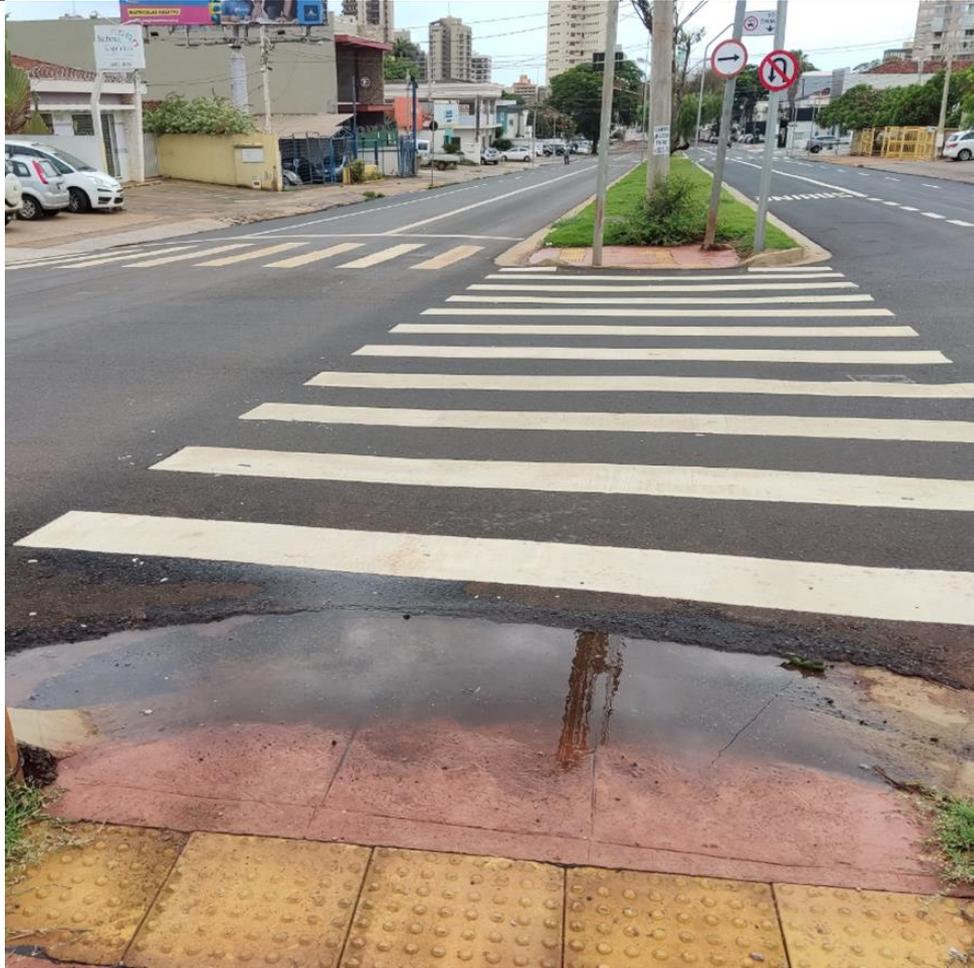
Cruzamento com a Rua Altino Arantes - 10/2022

**Os sistemas de drenagem de águas pluviais, os quais funcionam como sistema preventivo de inundações, principalmente nas áreas impermeabilizadas. Estes sistemas têm o objetivo de captar as águas pluviais e conduzi-la ao dispositivo de drenagem mais próximo. Conseqüentemente, reduz-se significativamente o risco de inundação, evitando-se, por exemplo, prejuízos e interferências no tráfego de pedestres e veículos.**

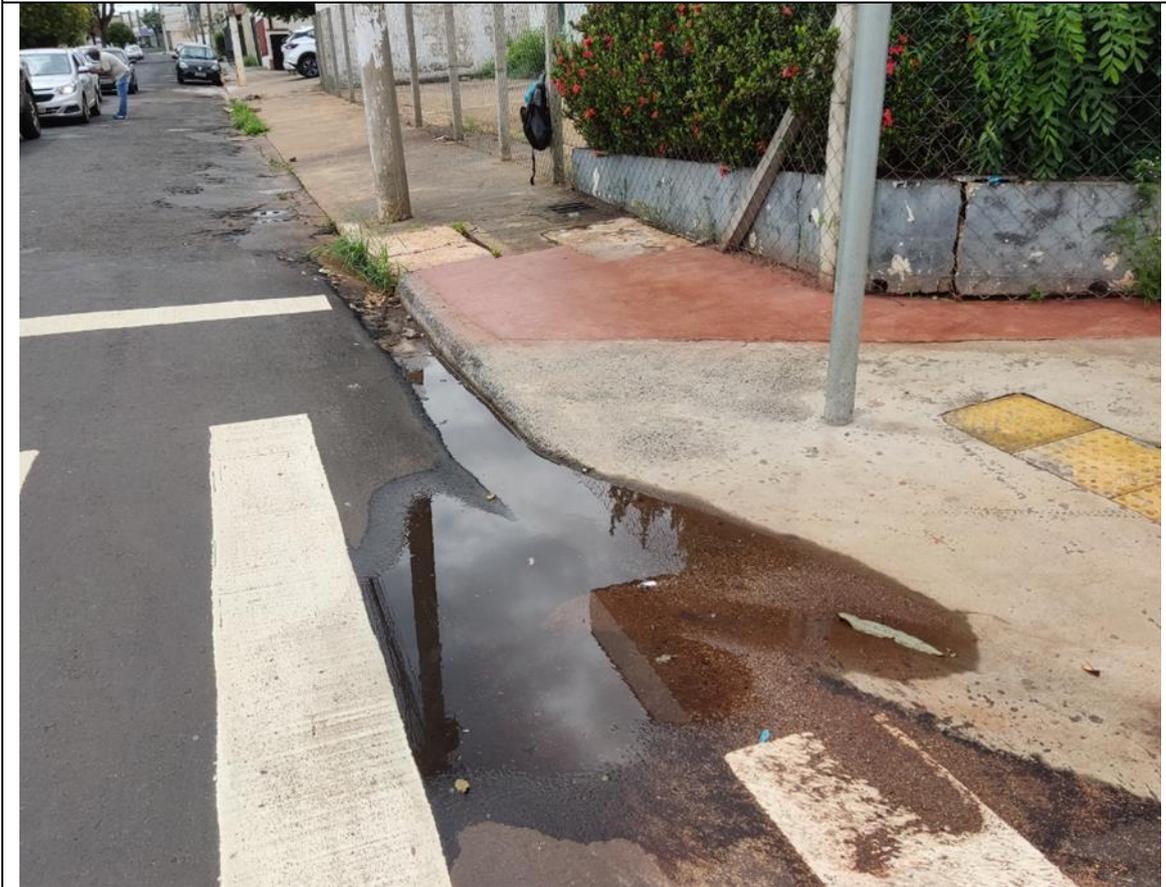
Esquina com a Rua Conde Afonso Celso - 10/2022

**O correto posicionamento e espaçamento entre os dispositivos de captação de águas pluviais ao longo das sarjetas proporciona maior conforto e segurança para os transeuntes.**

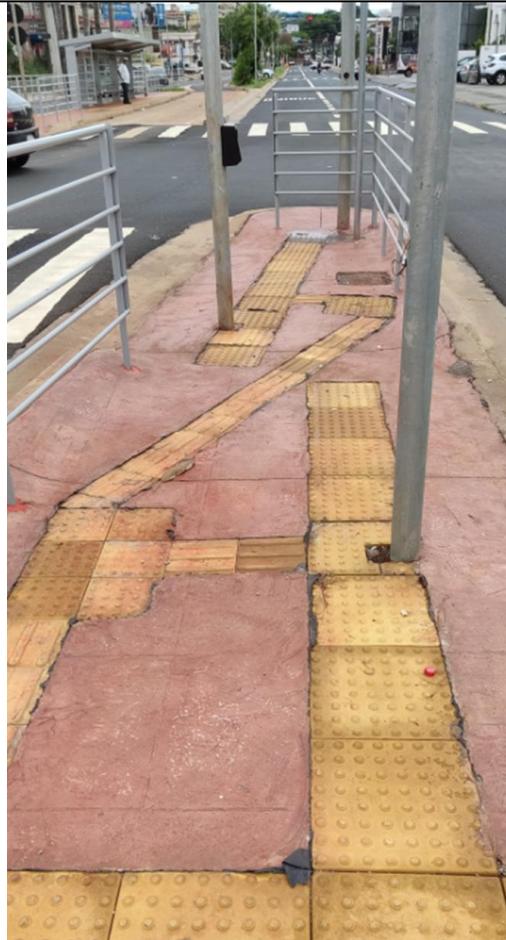
Cruzamento com a Rua Conde Afonso Celso - 10/2022

**A implantação do piso podotátil não atende a NBR 9050/2020.**

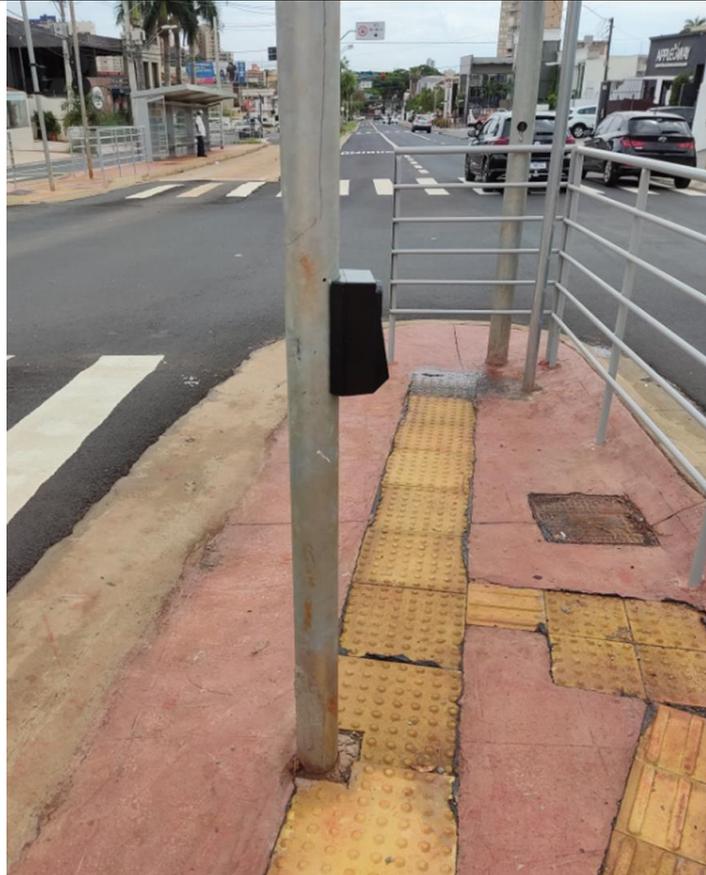
Cruzamento com a Rua Conde Afonso Celso - 10/2022

**A Norma da Associação Brasileira de Normas Técnicas – ABNT NBR 9.050:2020 (ABNT, 2020) entende que acessibilidade é a possibilidade e condição de alcance, percepção e entendimento para utilização, com segurança e autonomia, de espaços, mobiliários, equipamentos urbanos, edificações, transportes, informação e comunicação, inclusive seus sistemas e tecnologias, bem como outros serviços e instalações abertos ao público, de uso público ou privado de uso coletivo, tanto na zona urbana como na rural, por pessoa com deficiência (PcD) ou pessoa com mobilidade reduzida (P.M.R.).**

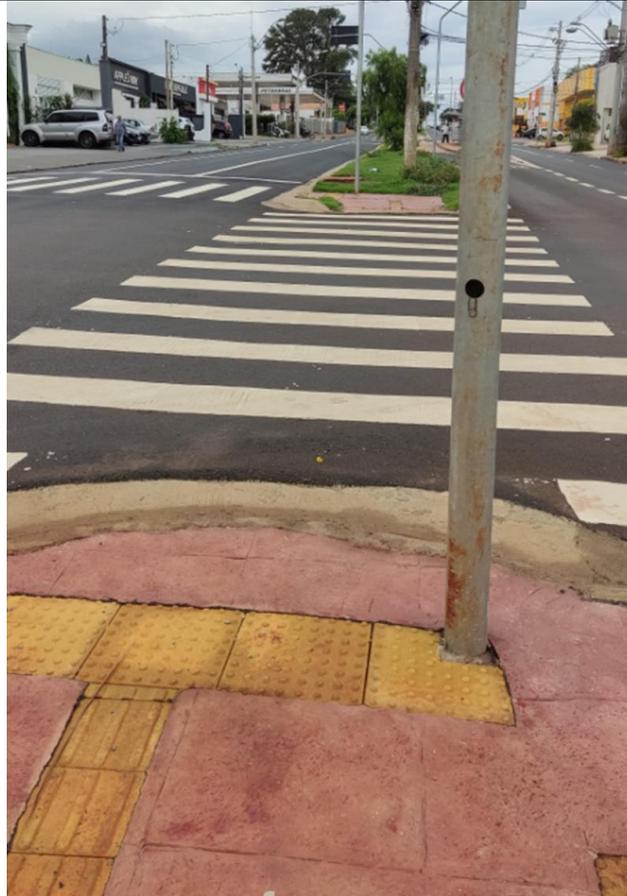
Cruzamento com a Av. Itatiaia - 10/2022

**A padronização dos espaços e a ausência de obstáculos nas áreas de circulação é considerado um recurso complementar para prover segurança, orientação e mobilidade a todas as pessoas, principalmente àquelas com deficiência visual ou surdo-cegueira.**
